排水管内視鏡調査報告書

〇〇マンション

1. 調査対象の概要及び調査目的

(5) 調査件名： 工業用内視鏡による排水管管内調査

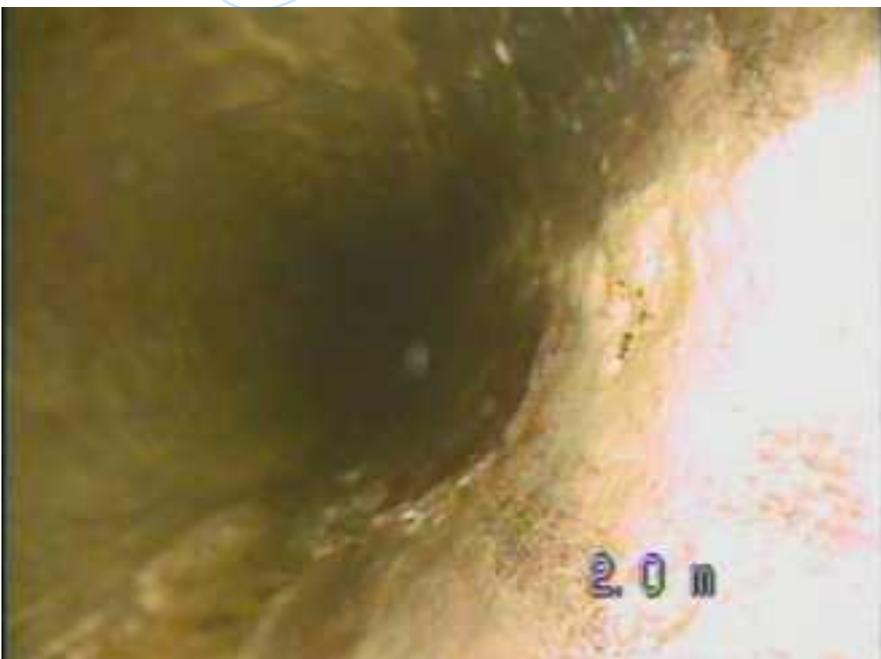
汚水立管内 掃除口より2m地点

異常なし

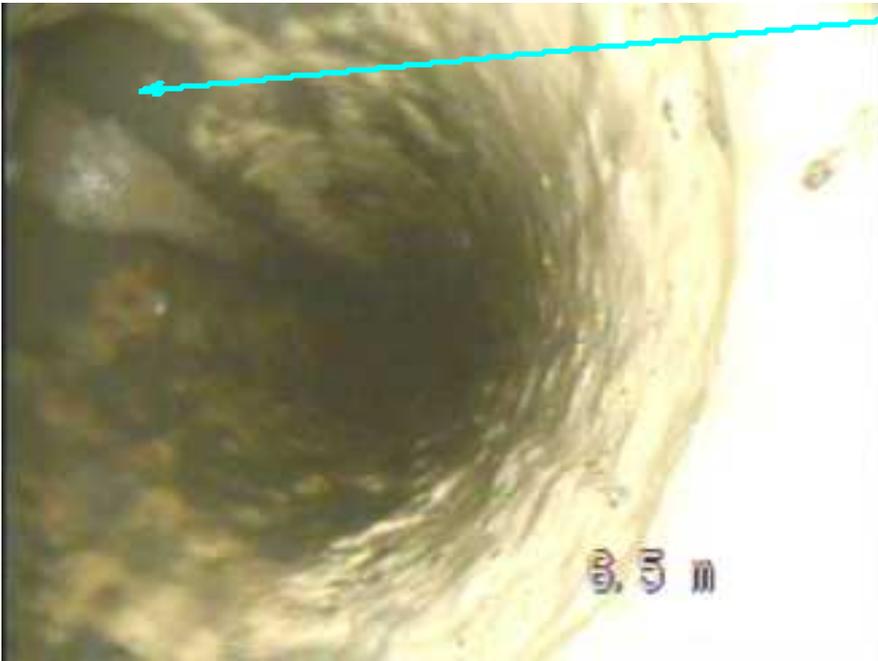
8階の汚水管との合流部分

閉塞するような汚れや局所的な異物等なし

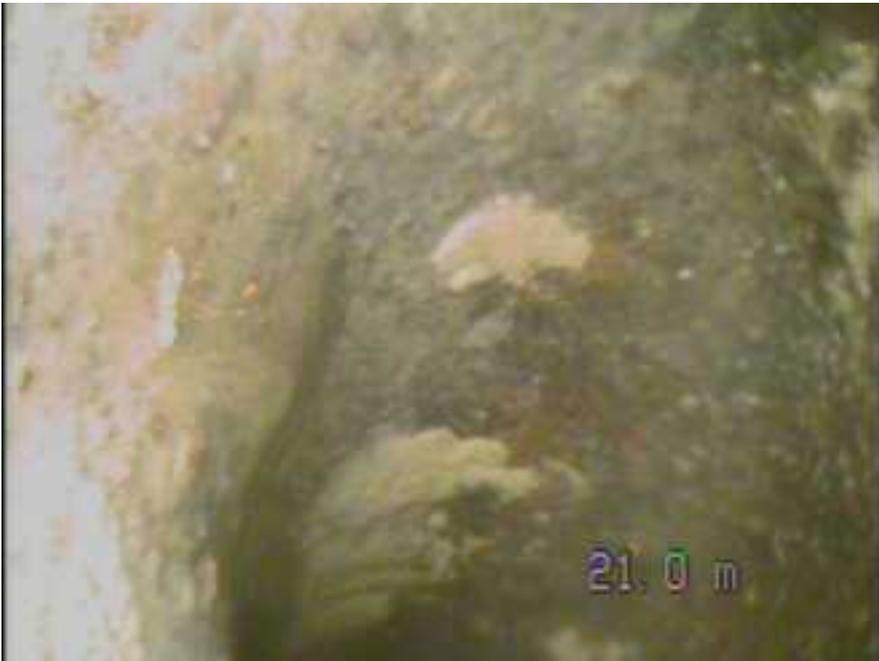
さらに屈曲部 汚れの付着も少ない

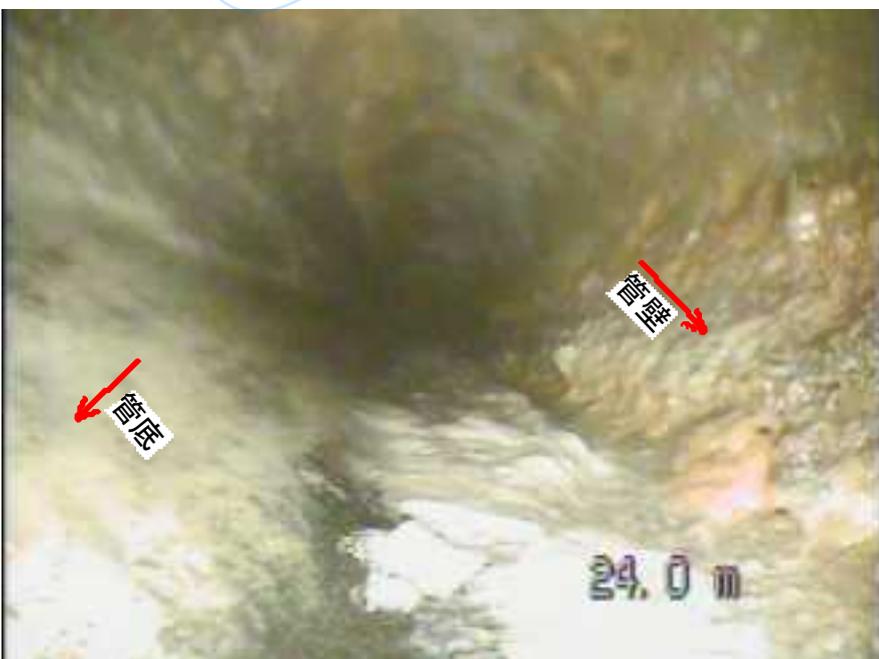
24m地点
2階店舗天井裏配管部分（横引き
管）

管底に若干の滞留水とトイレッ
トペーパーの残渣あり

排水管の管底には汚物の堆積が
ないため、勢いよく流れた汚水
が側壁に引っかかりやすい紙な
どを残して流れたものと思われ
る

このような汚物は、洗浄水が多
量に流れてくると全て流れてし
まうため、心配ありません

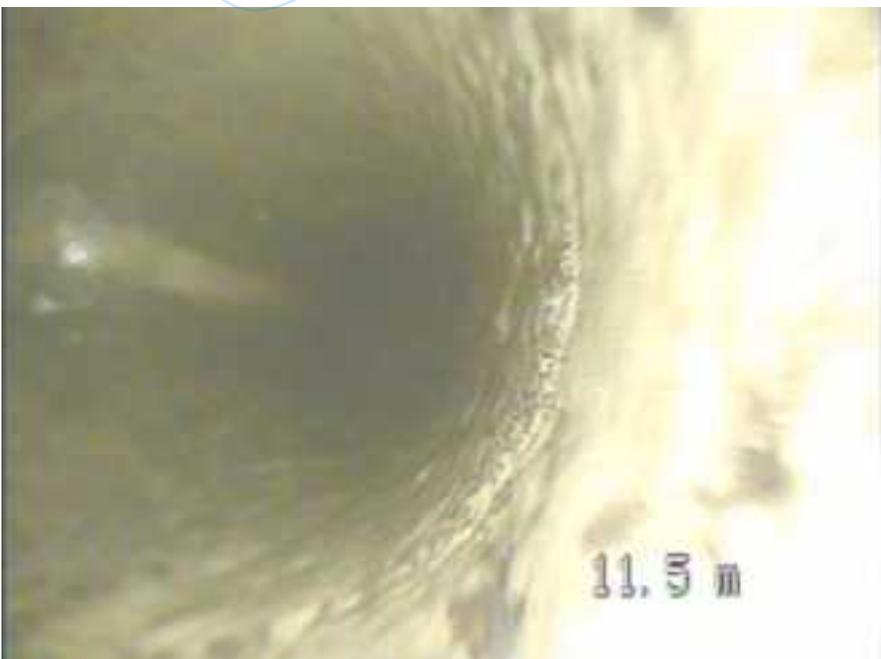
汚水管合流部 異常なし

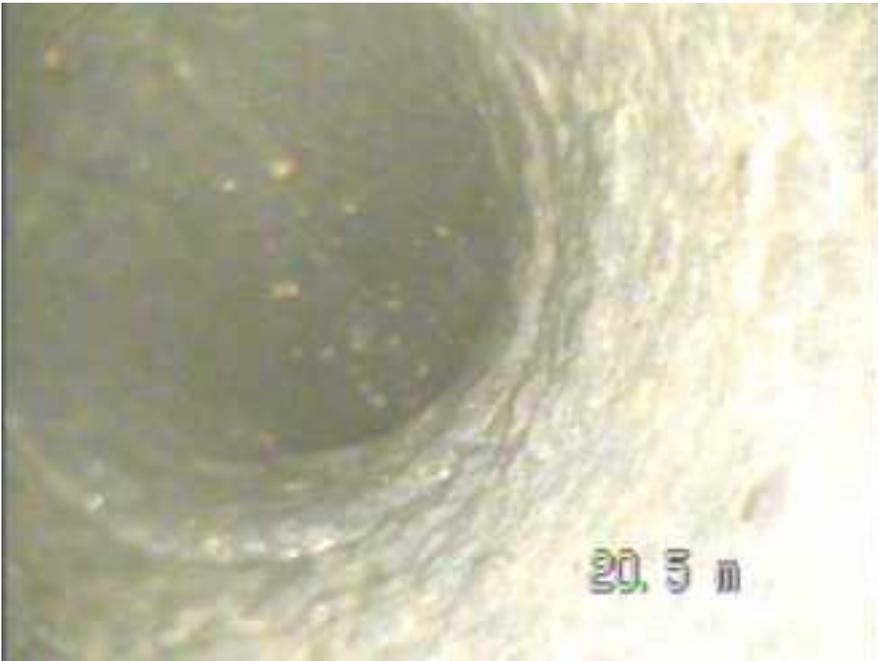
20.5m 屈曲部 汚れなし

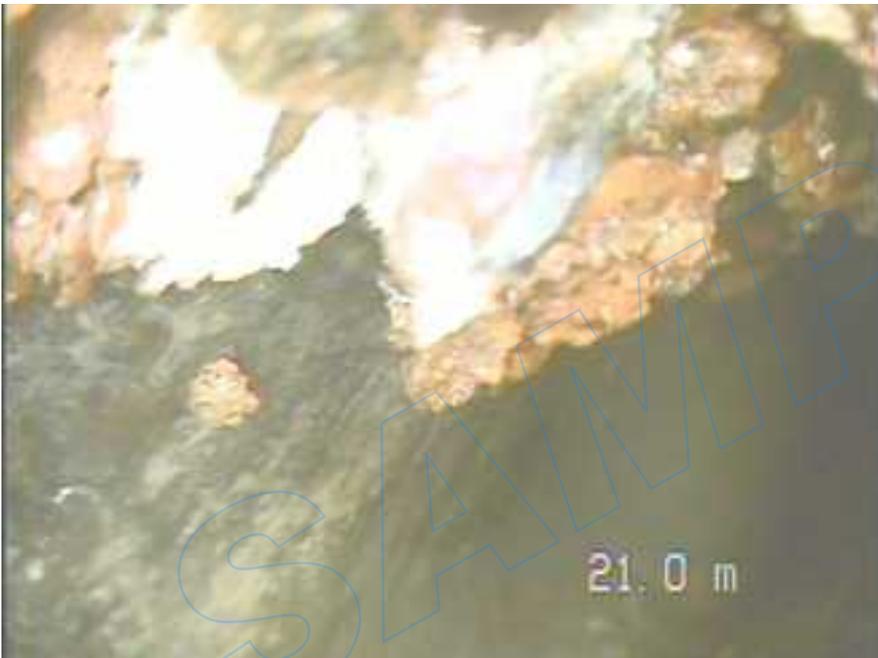
21m 汚水管の内壁より剥離した赤錆

排水管の閉塞の原因となるような物ではない

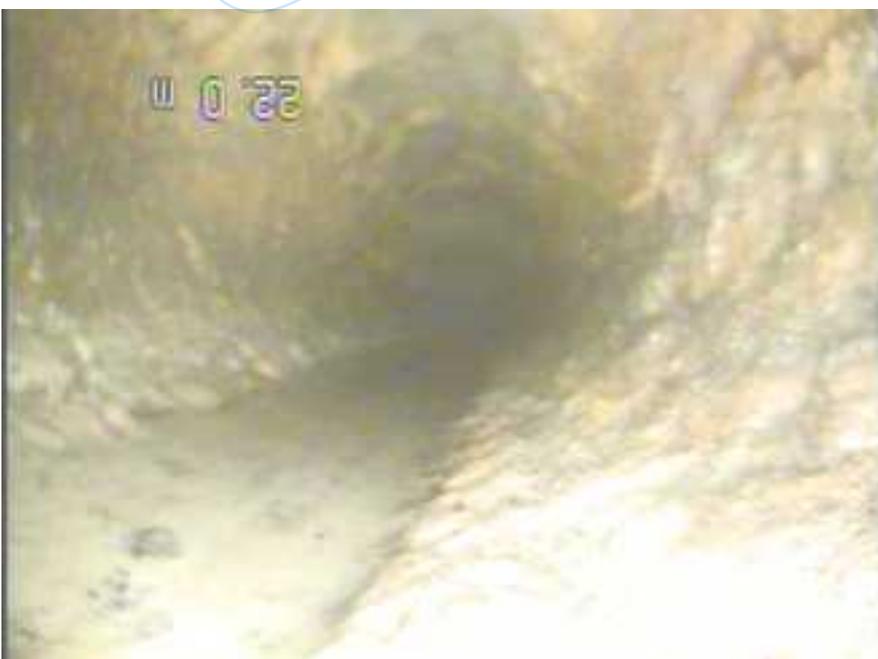
22m地点 横引き管

滞留水なし

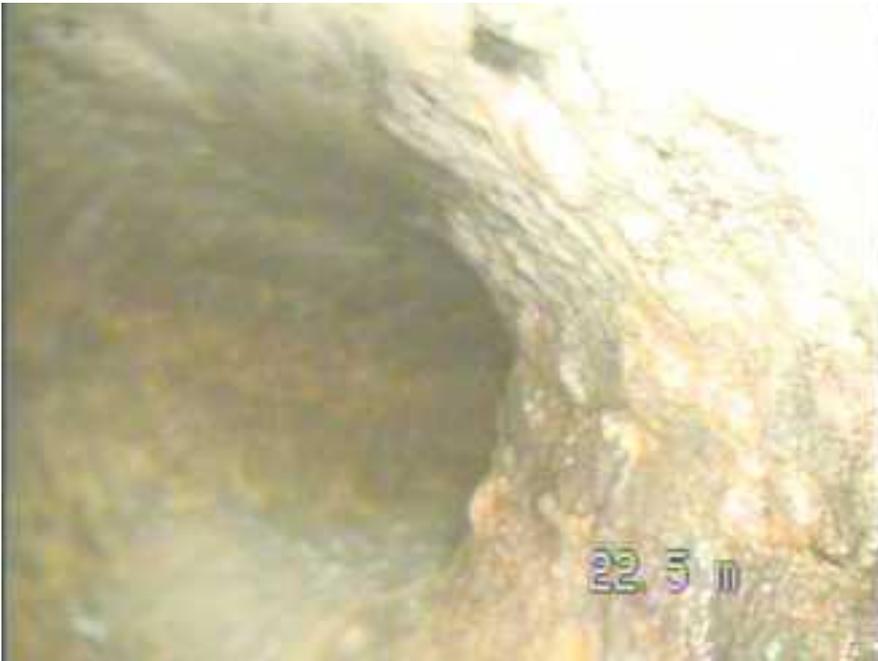
22.5m 横引き管 屈曲部

異常なし

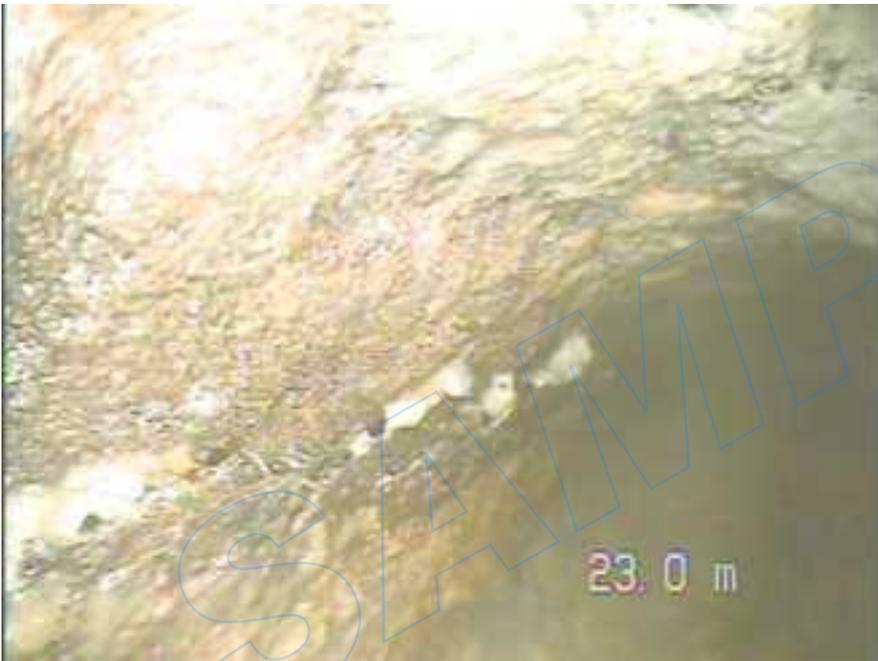
23m 壁面に錆の剥離が見られる

配管や排水の流れに悪影響なし

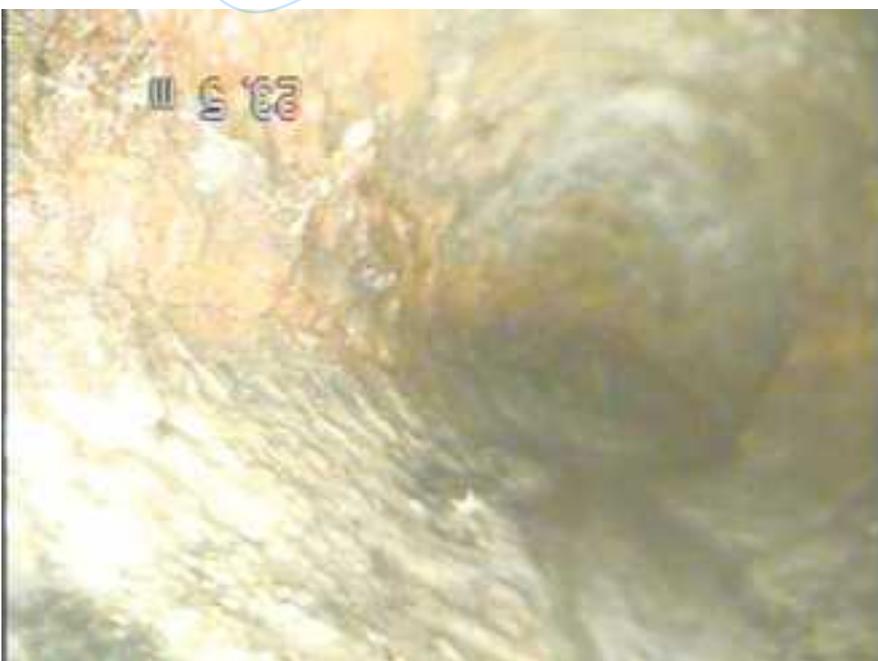
23.5m 横引き部分 滞留なし

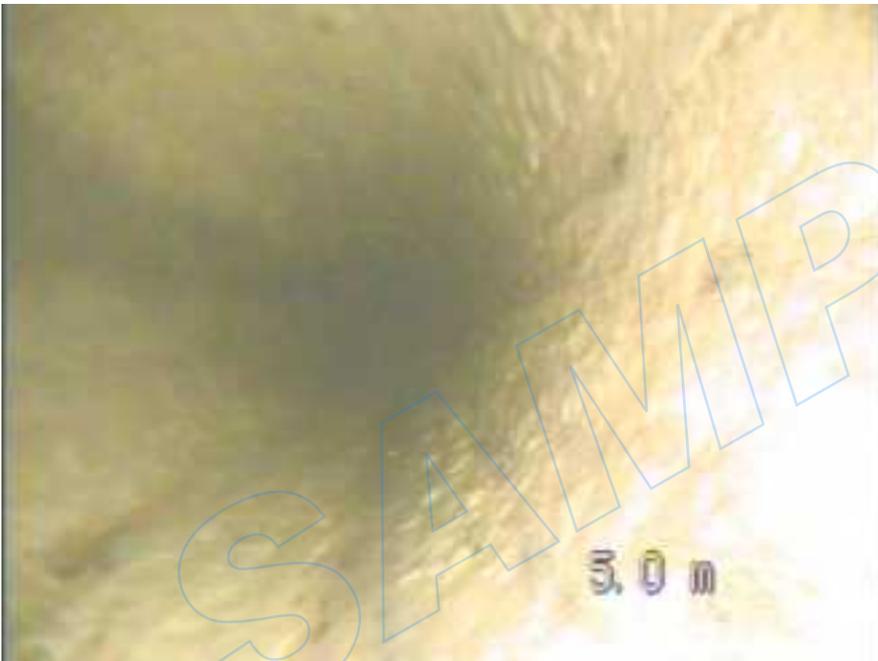
汚水立管内 汚れ少ない

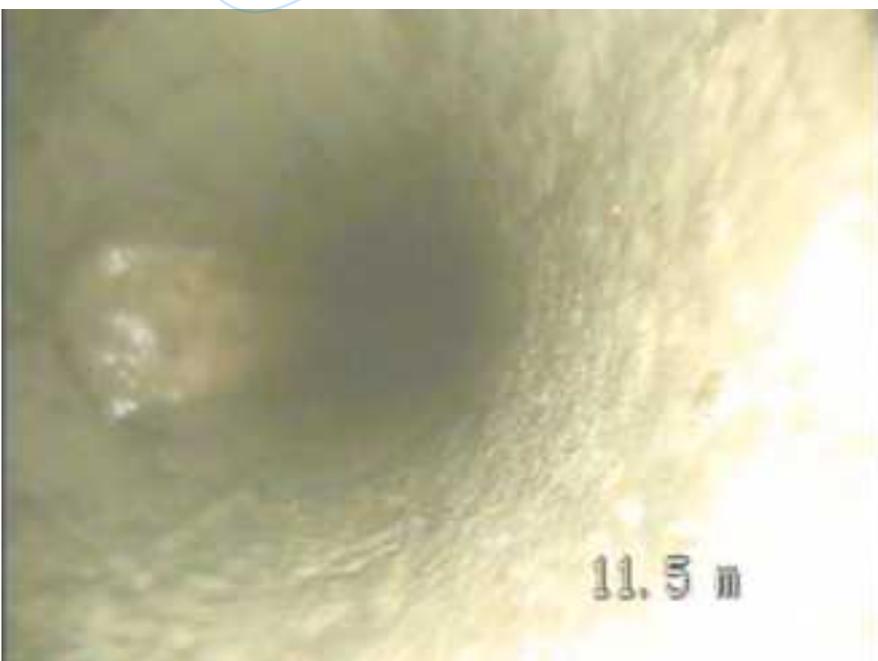
汚水管合流部 異常なし

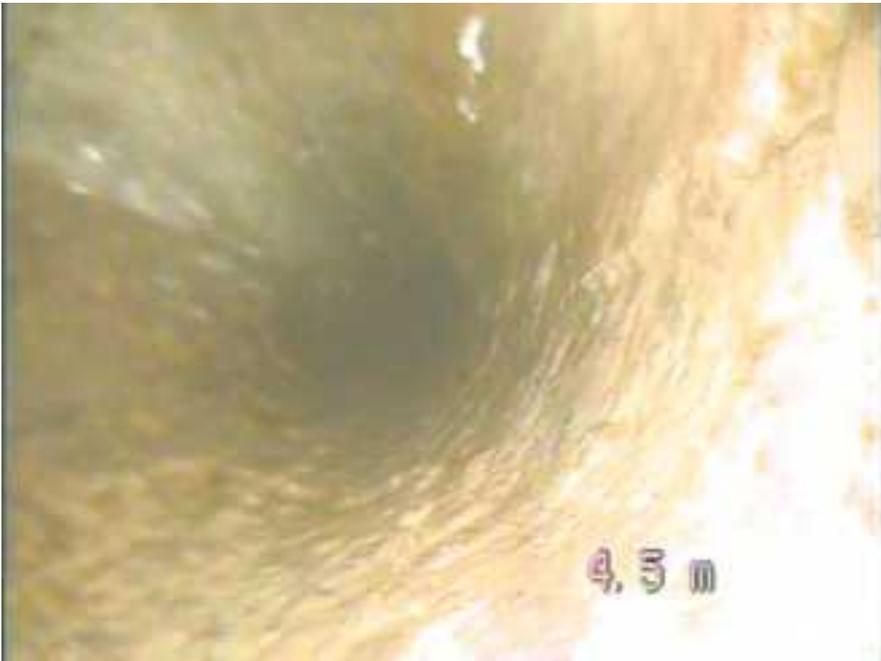
立管内 異常なし

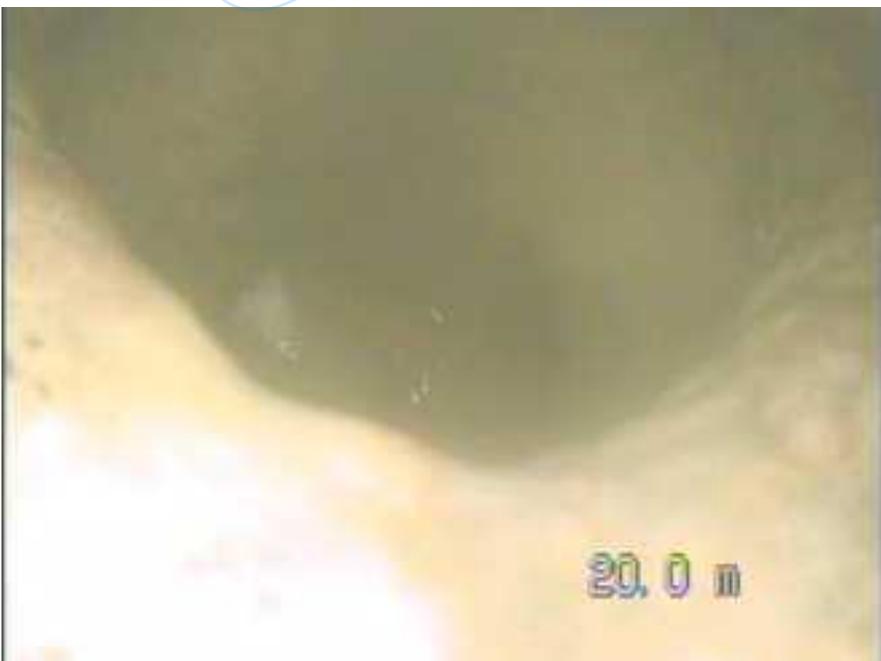
20m横引き管部分 滞留なし

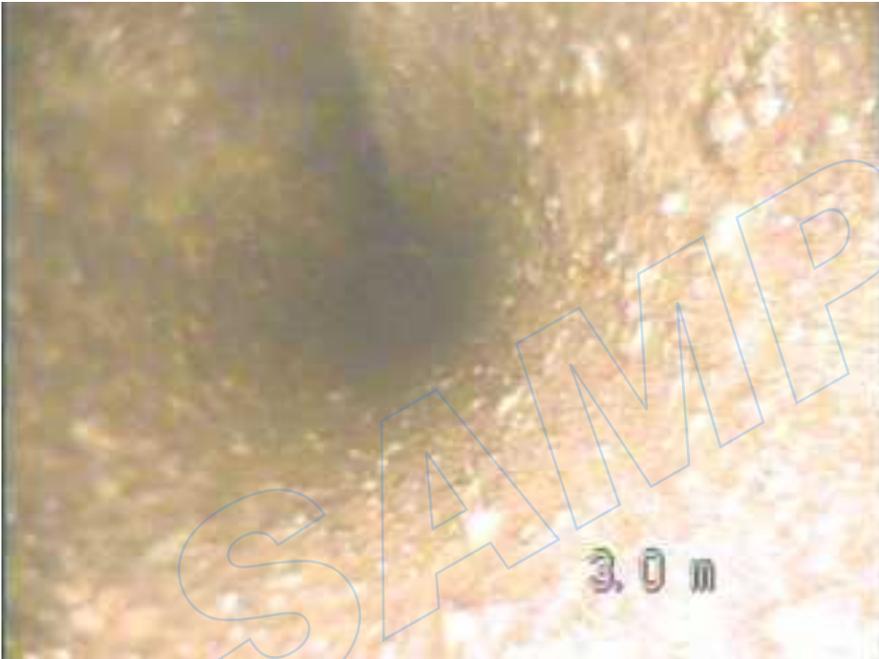
立管内 汚れほとんどない

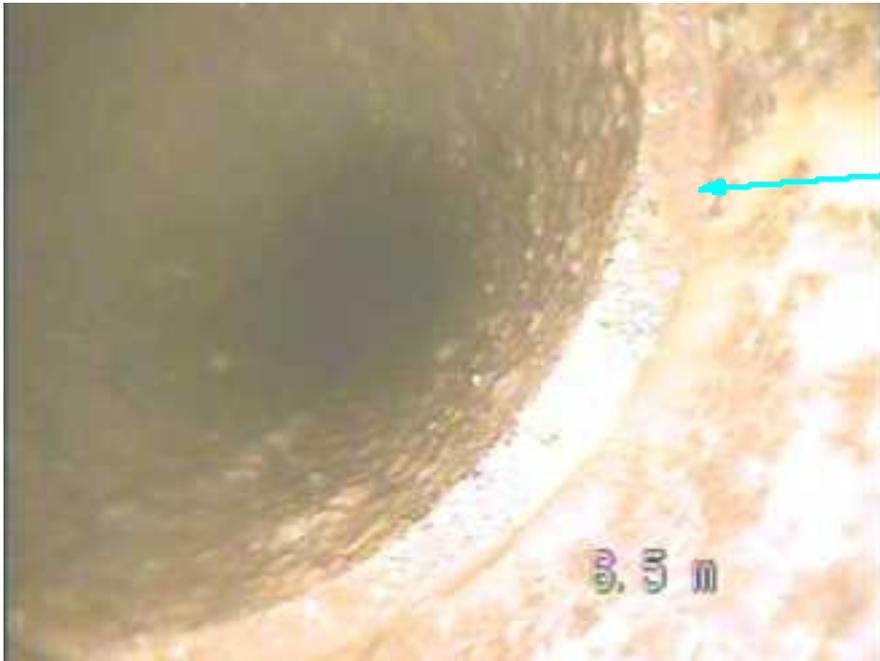
既設污水管（鋳鉄管）との接続部

汚水管の肉厚が撮影できています
端部にもかかわらず、腐食が見られません

この映像から、全体的にあまり腐食していないものと思われます

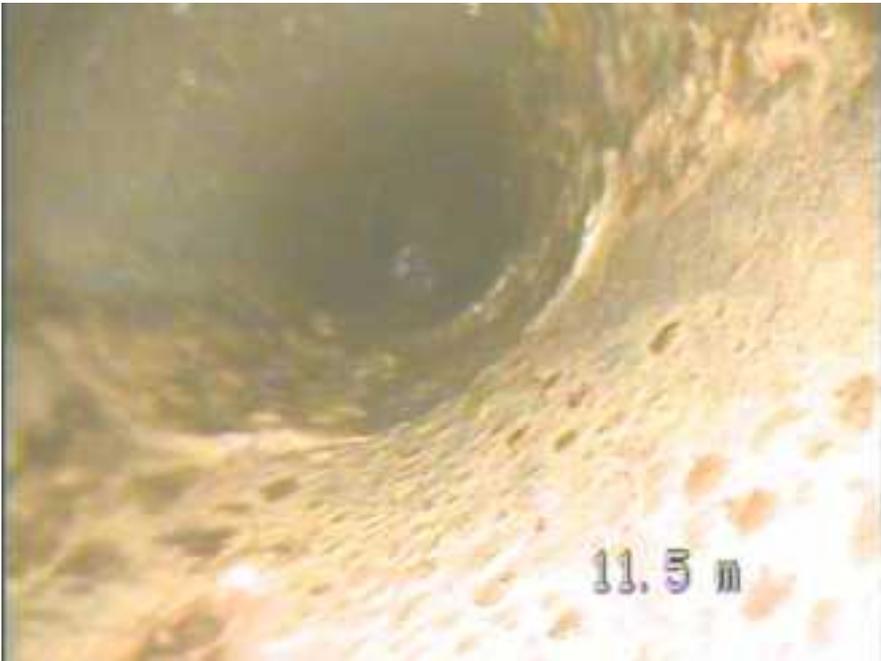
11.5m 異常なし

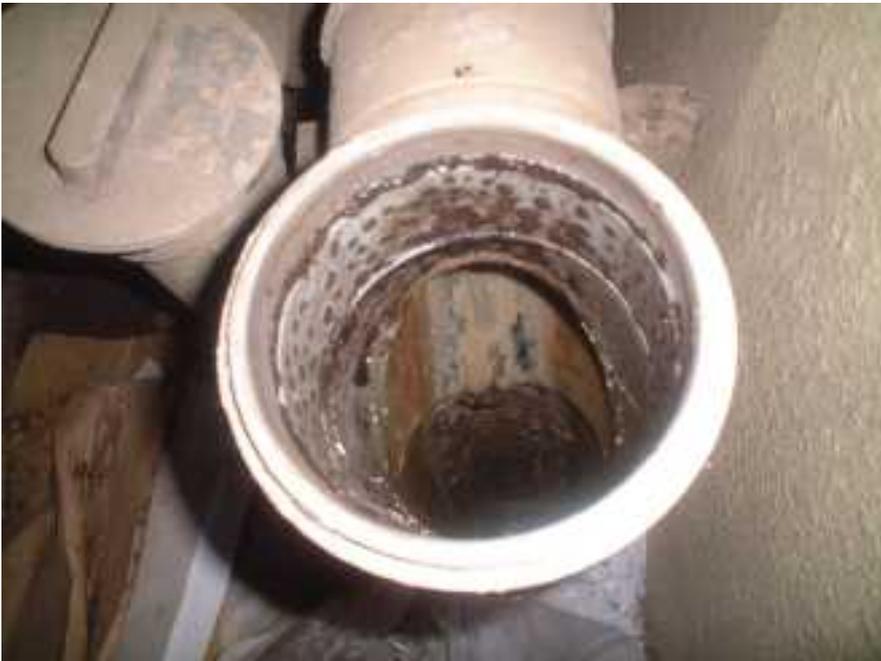
掃除口内部

汚水・雑排水合流であるが、付着物が比較的少なく良好な状態である

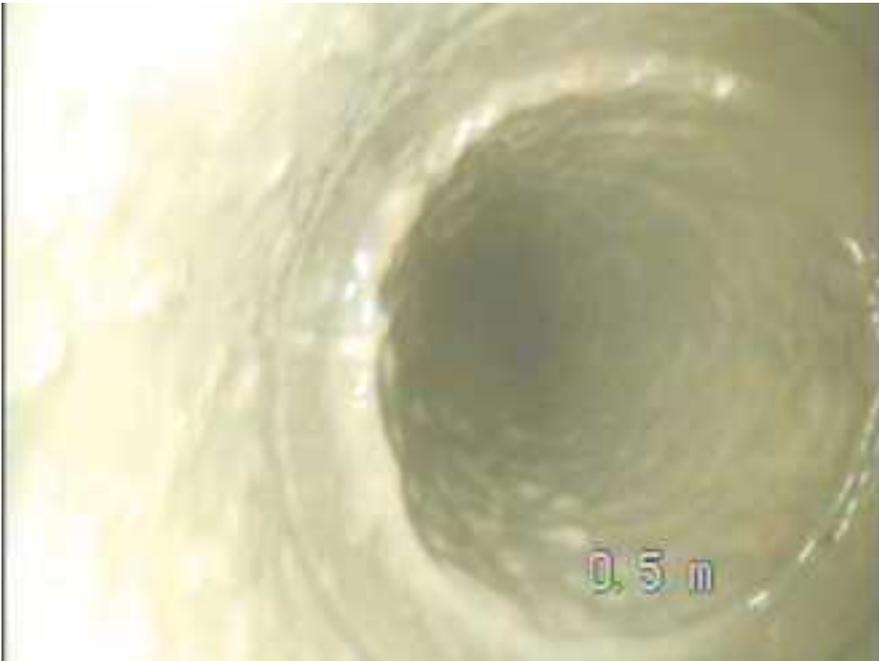
立管内部 掃除口付近

台所からの油分が付着することで、一般的に汚れの多い雑排水管であるが、この立管は汚れも多くなく良好な状態

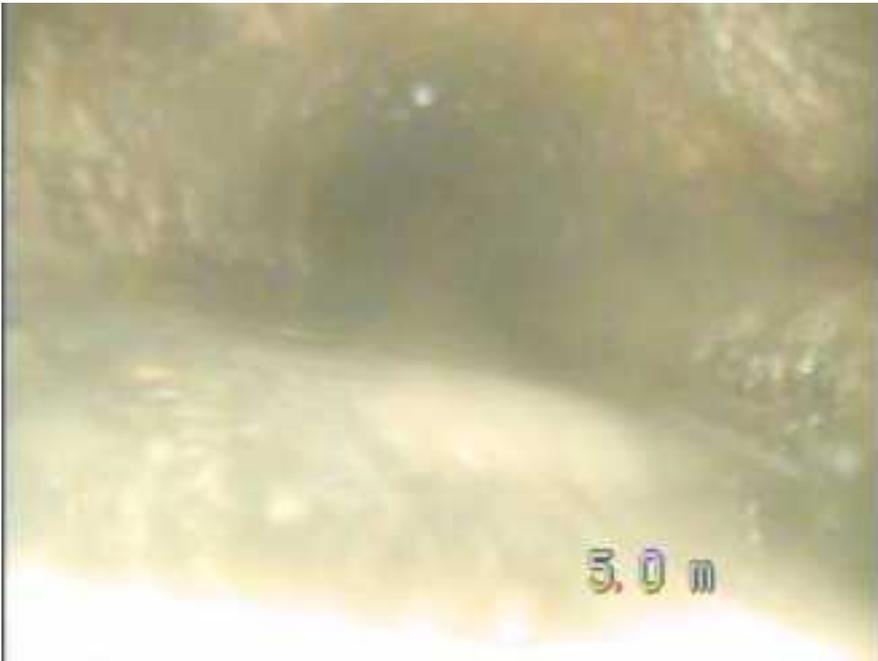
5m地点より上流へ
管底には若干の滞留水がある

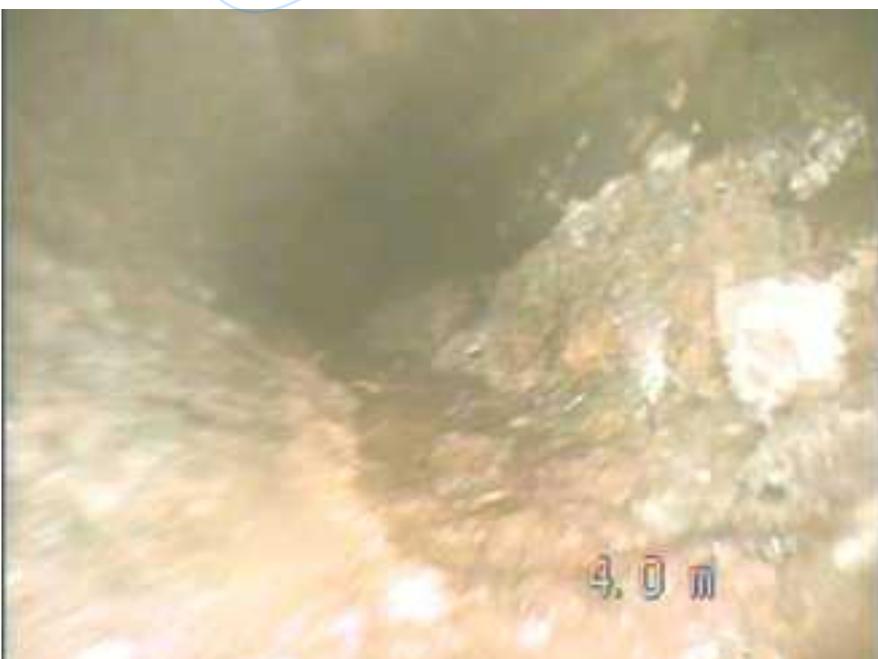
4m地点

铸铁管の内壁から剥離した錆があるが、排水の妨げにはなっていない

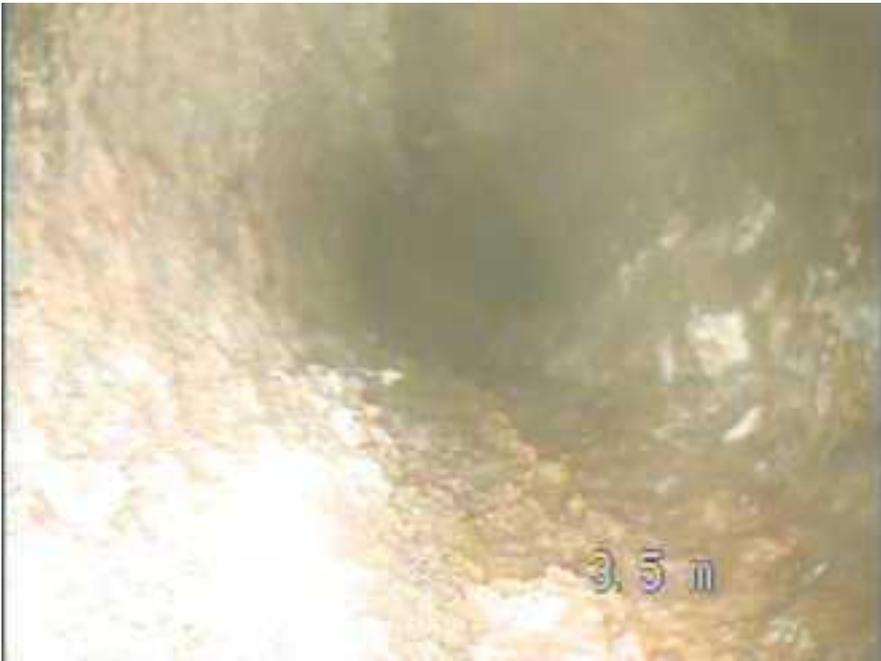
3.5m 異常なし

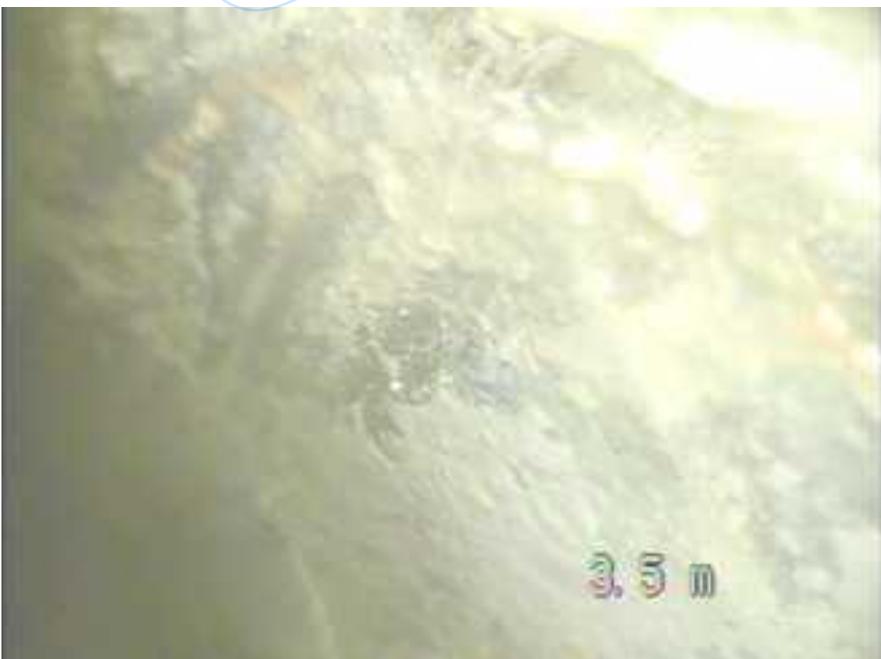
同上 埋設管壁面
この配管も油分を多く含む可能性のある雑排水が流れているが比較的汚れが少ない

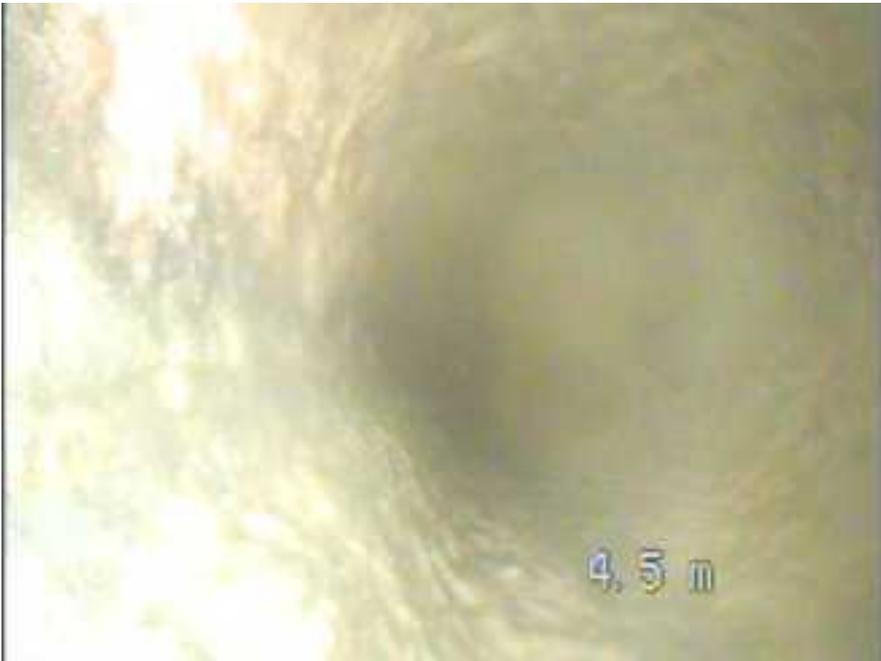
柵より4.5m 地上鑄鉄管部分
腐食少なく良好な状態

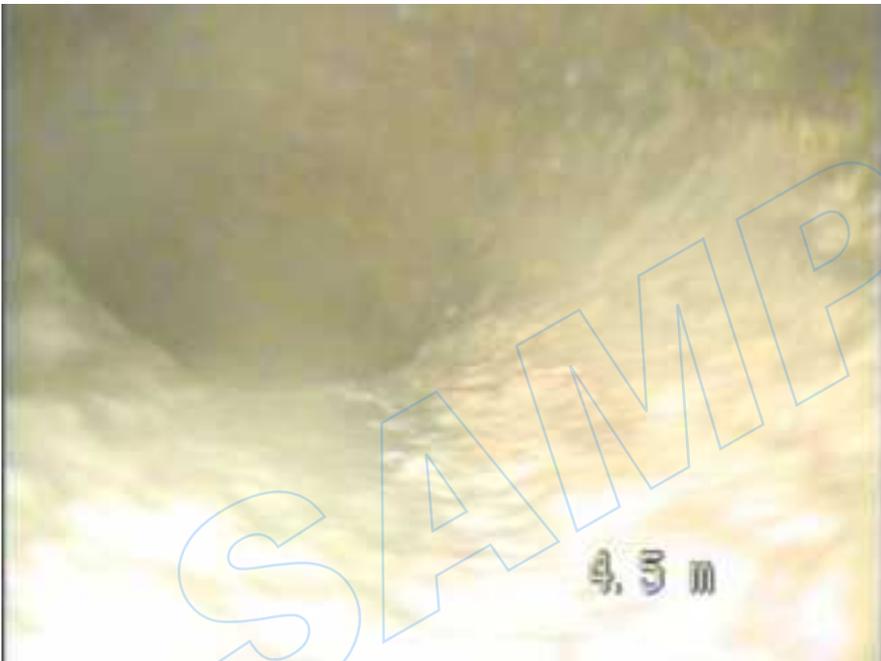
同上 底部拡大 異常なし

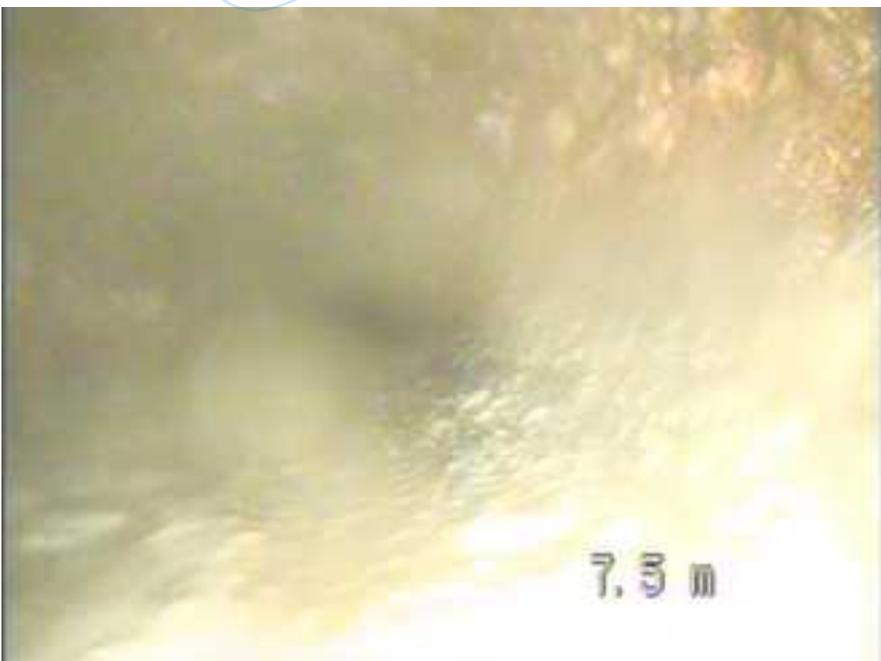
7.5m
701号室系統排水管の合流部近く
この系統も良好な状態を保っている

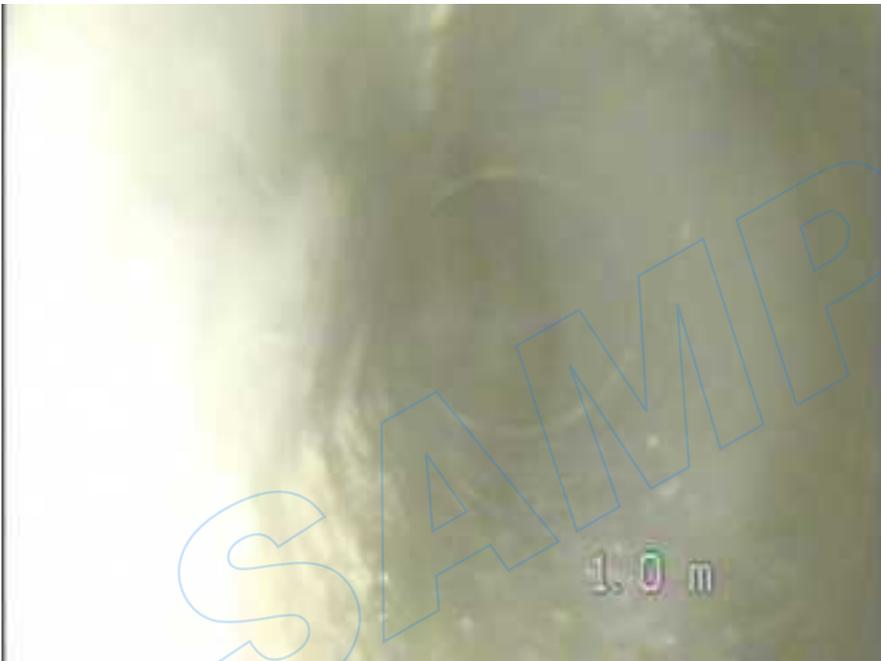
1m地点
排水が滞りなく流れている

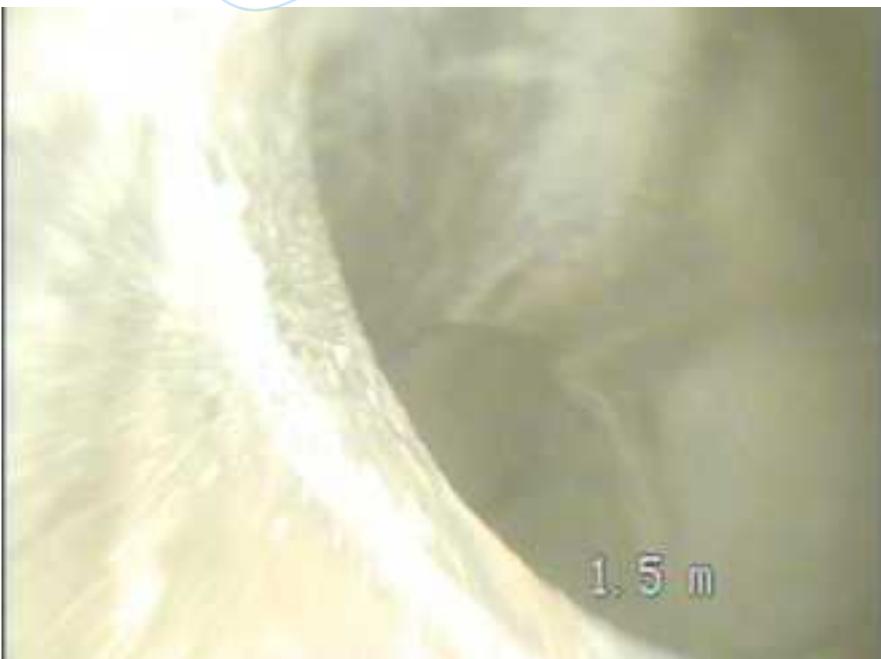
屈曲部異常なし

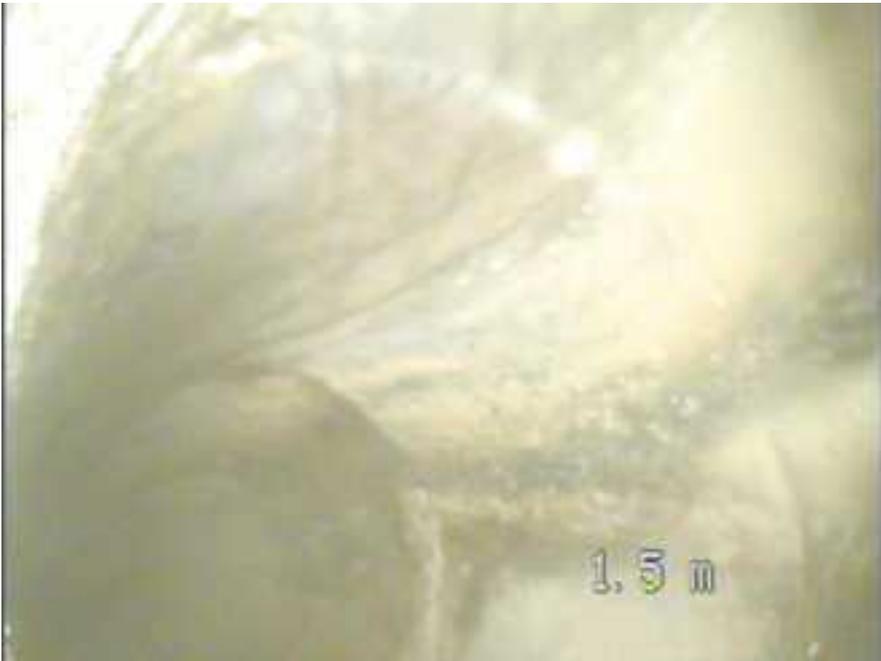
埋設管異常なし
