埋設汚水管内視鏡調査報告書

〇〇コーポ

株式会社 三 央
SAN-GH CORPORATION

(5) 調査件名： 工業用内視鏡による埋設排水管管内調査

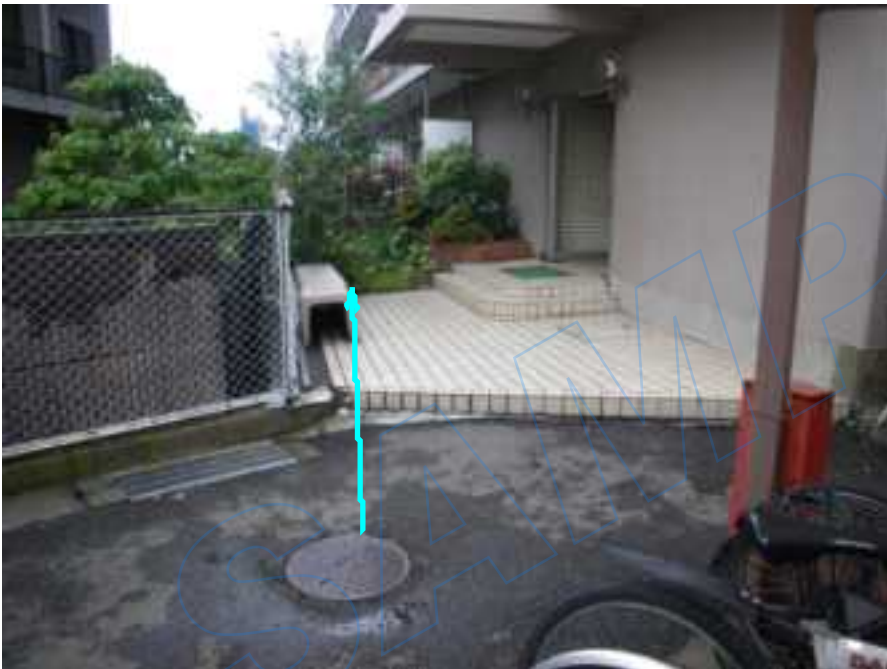
エントランス汚水枡より調査
矢印方向に内視鏡投入

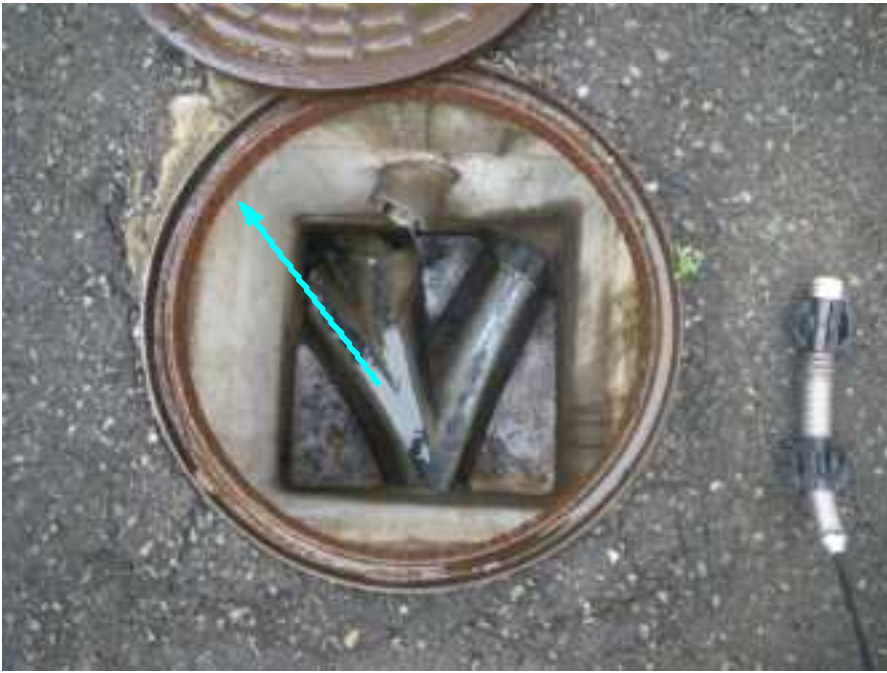
汚水柵より内視鏡投入
(矢印方向へ)

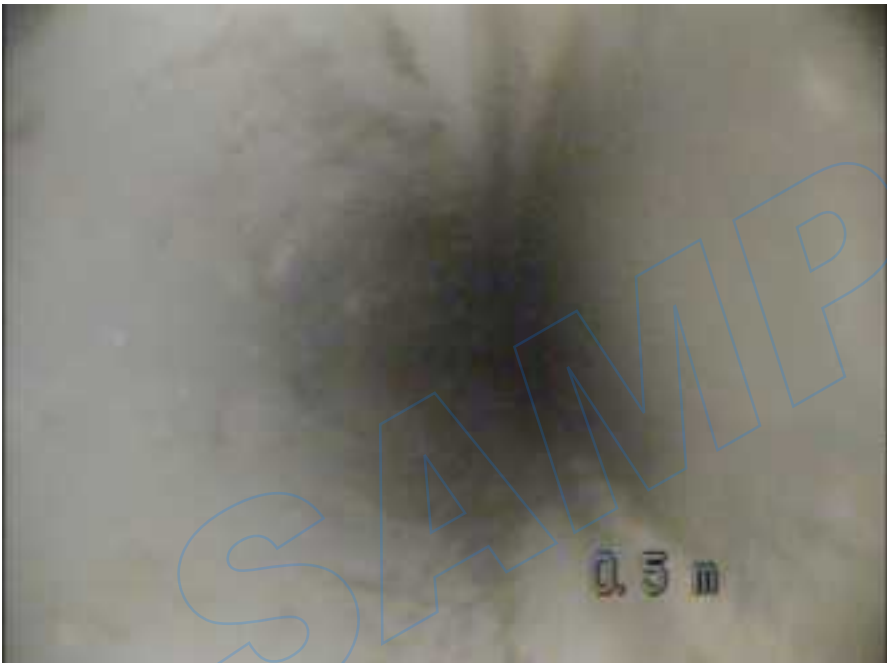
柵よりすぐの管内

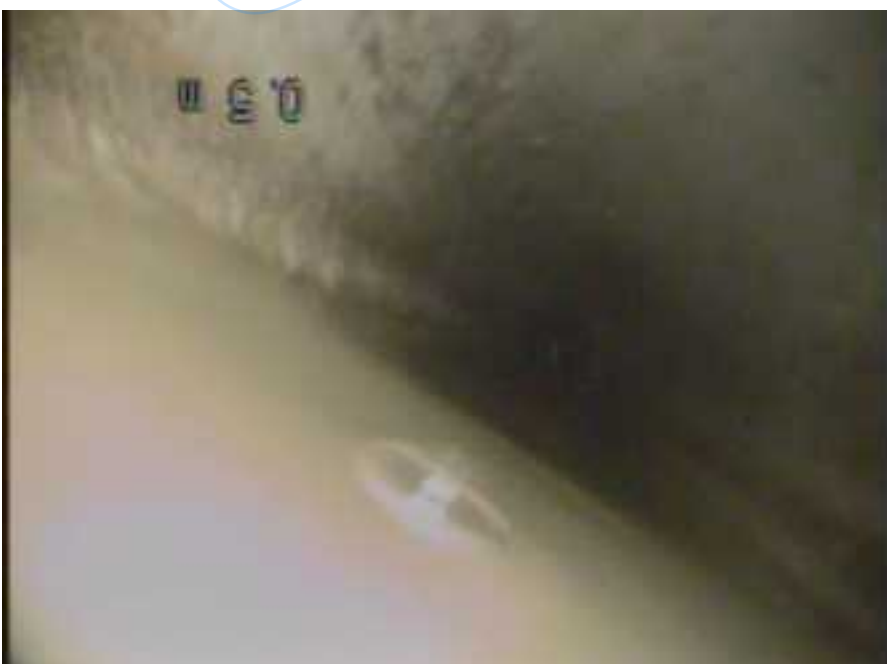
エントランス付近の勾配不良個所は1～2 mの範囲で沈下していると思われる。

勾配不良により汚水滞留

沈下した埋設管を補修するためには、最低限配管の周囲を掘削して塩ビ管を引き上げる必要があります。

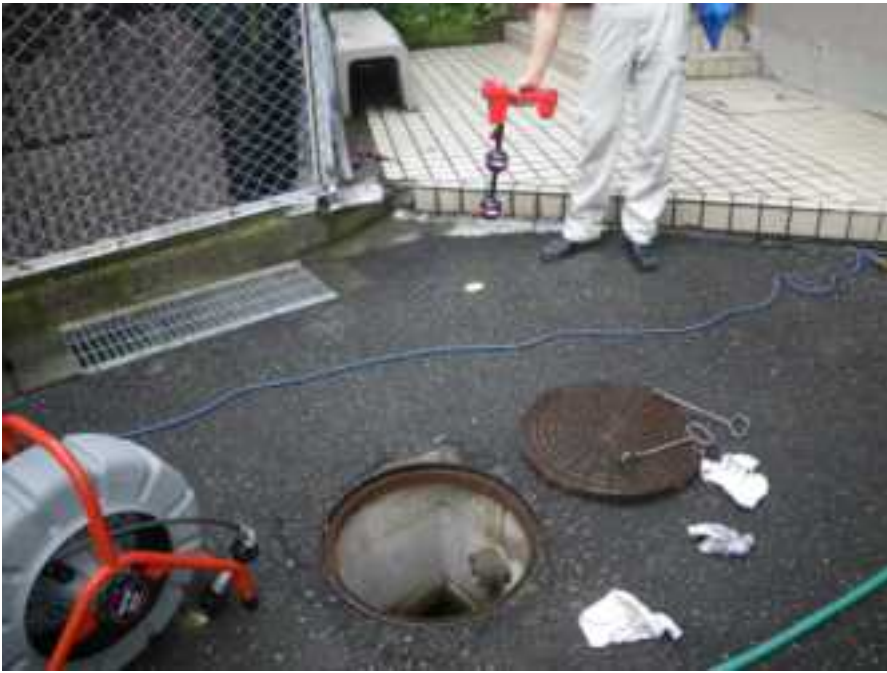
汚水滞留の場所を地上より測定

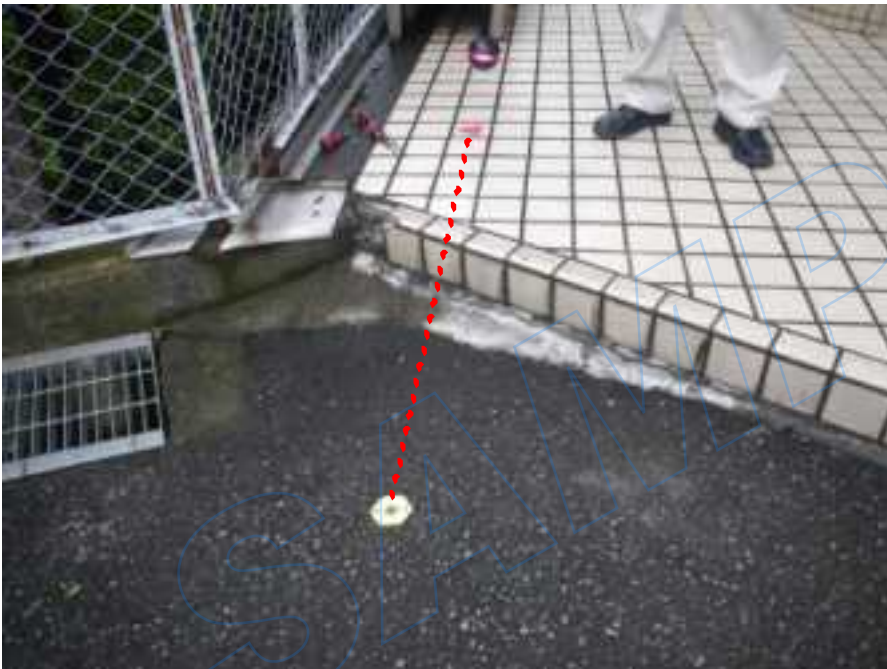
点線部 汚水滞留箇所

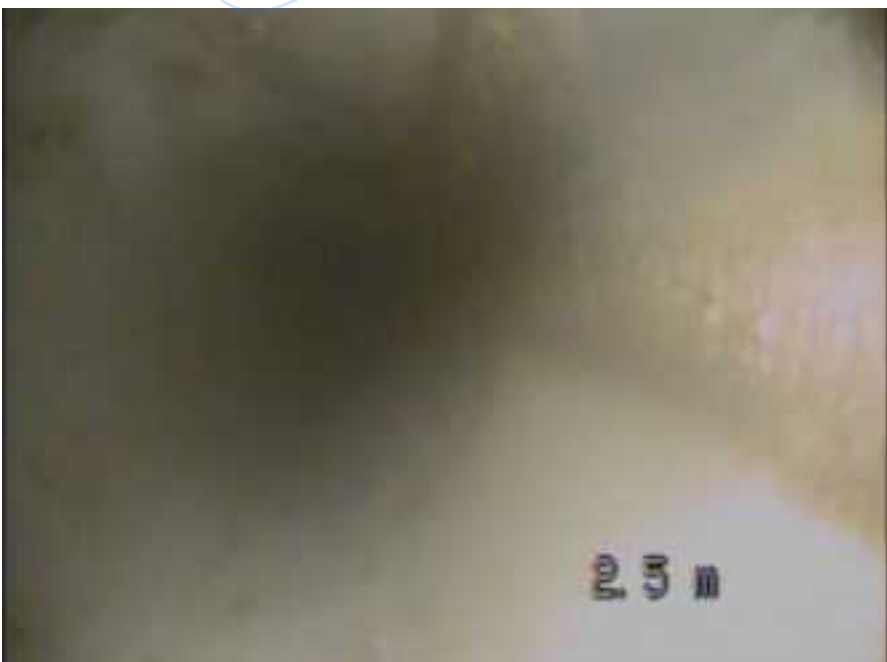
さらに上流地点

勾配異常なし

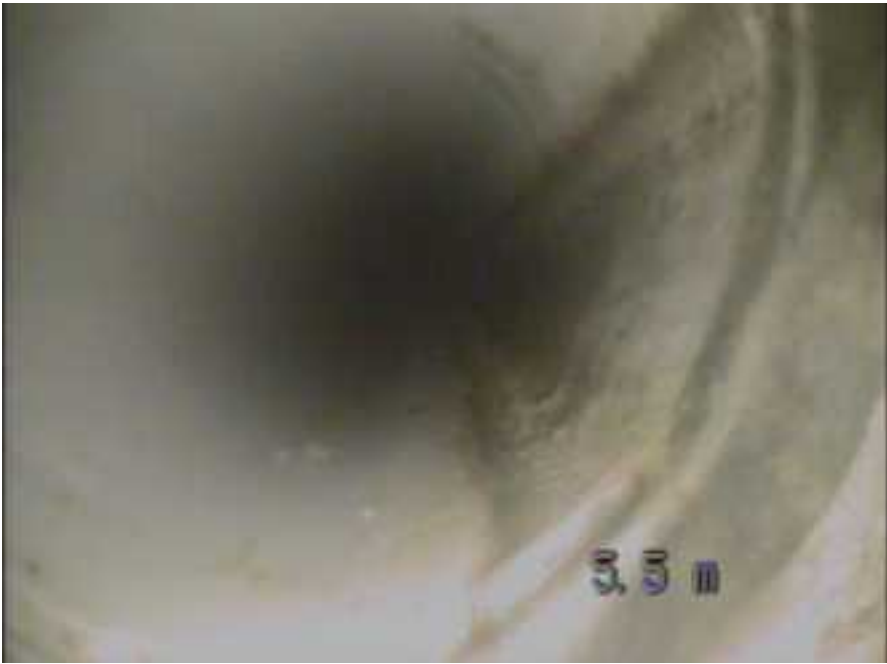
エントランス汚水枡より5.5m

ソケット継手異常なし

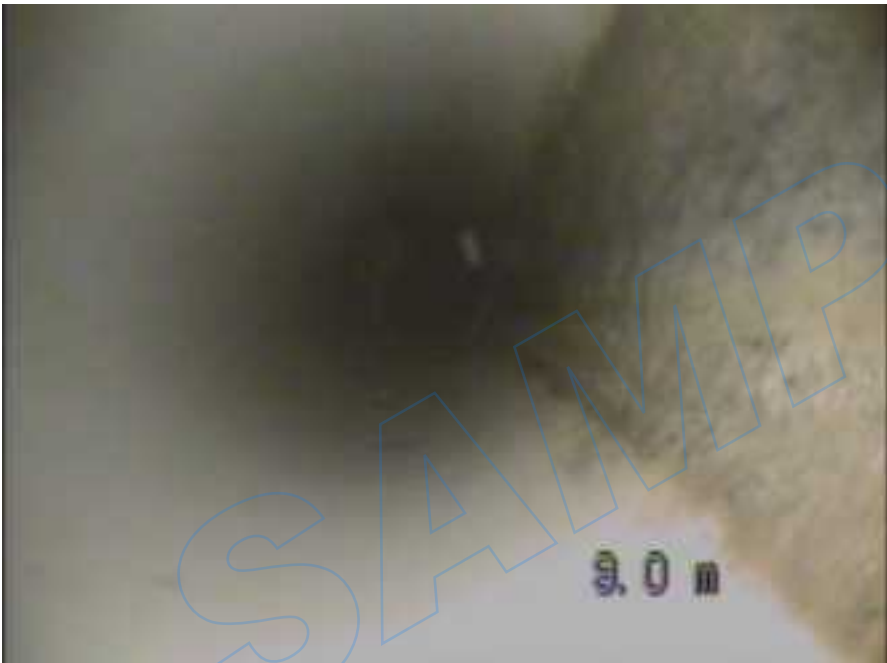
枡より9m 異常なし

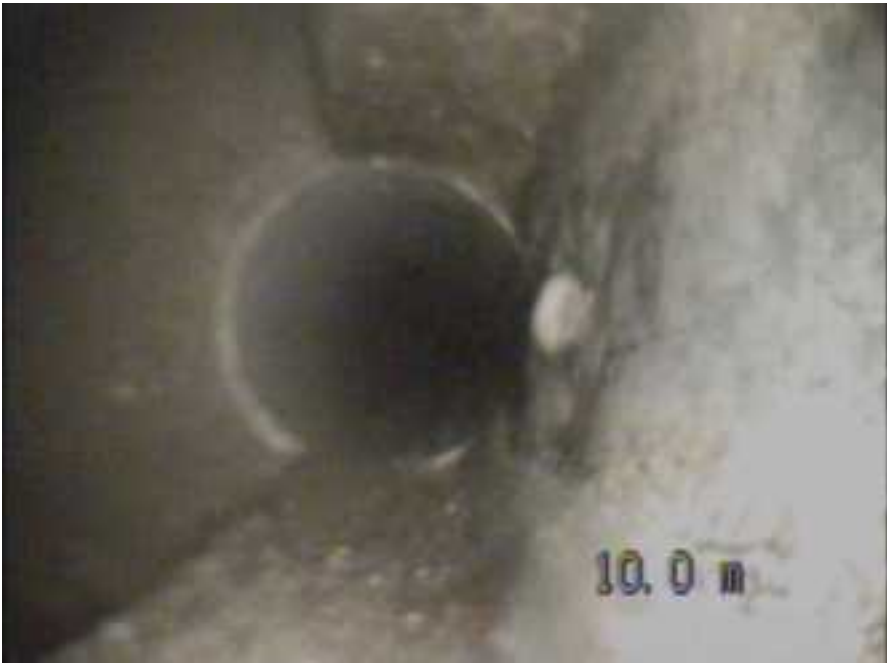
102号室専有庭内汚水枡

枡内異常なし

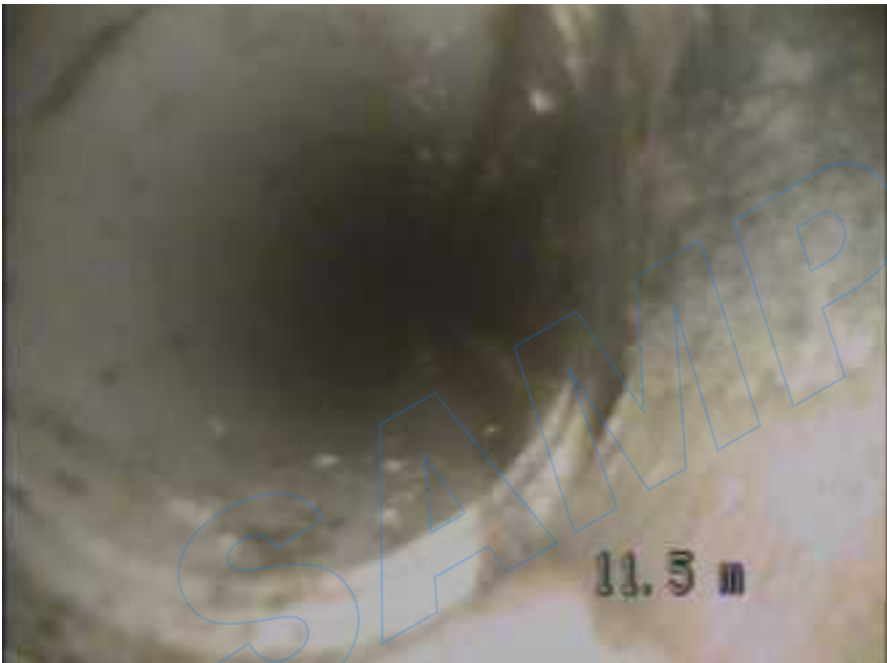
ソケット継手異常なし

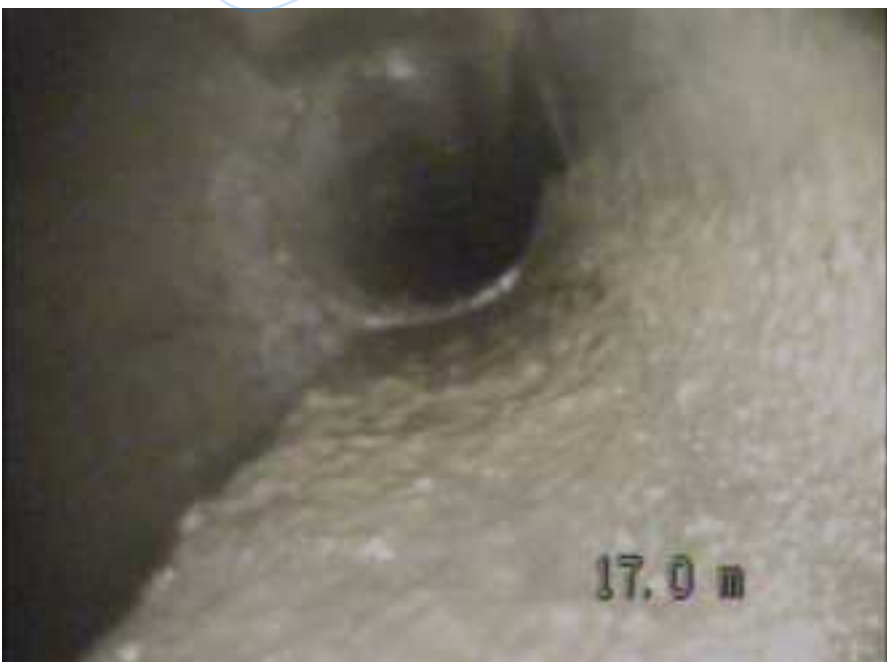
103号室専有庭内汚水枡

枡内異常なし

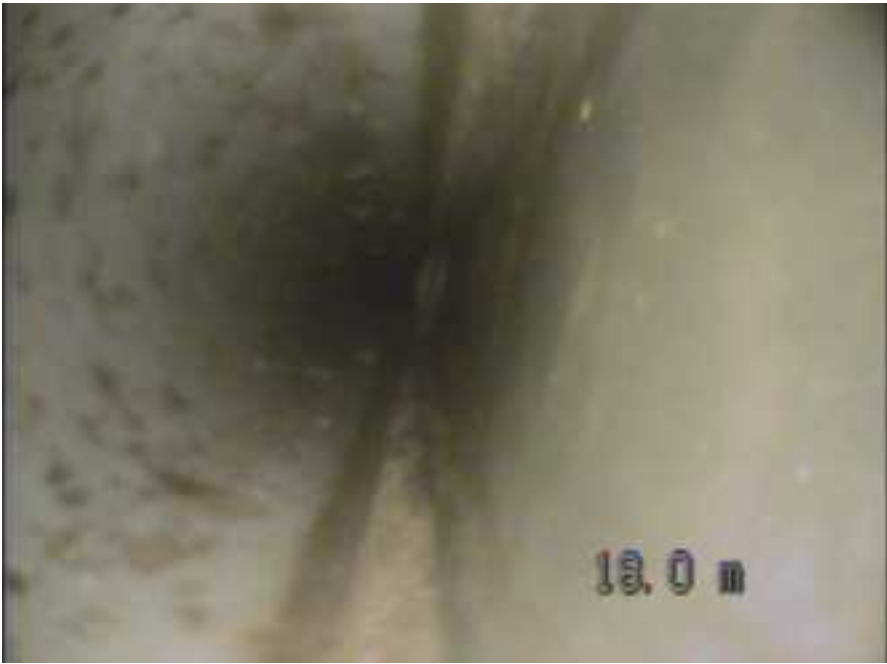
エントランス前汚水柵より18m
103号室専有庭内埋設部

汚水滞留あり

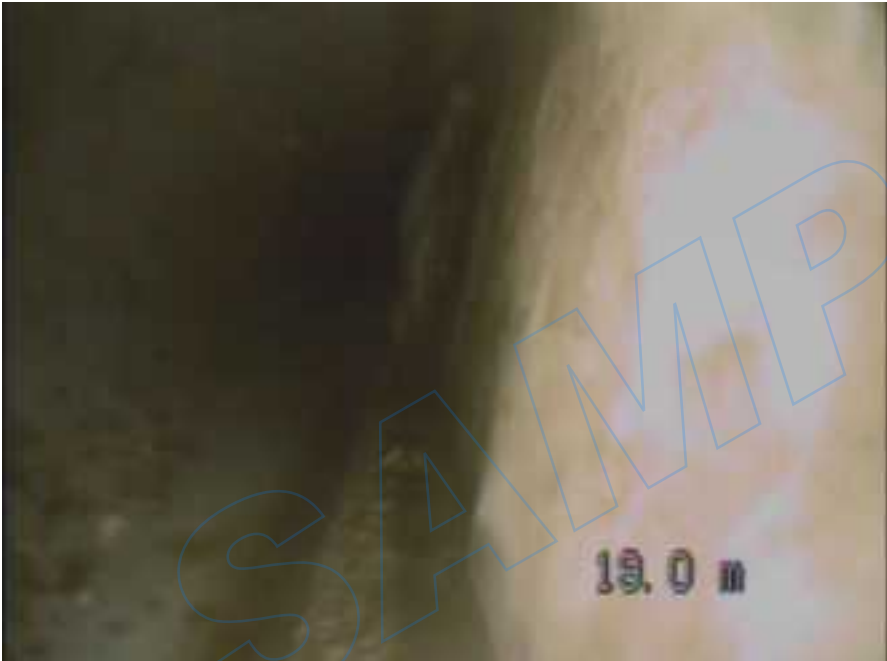
汚水滞留 増加

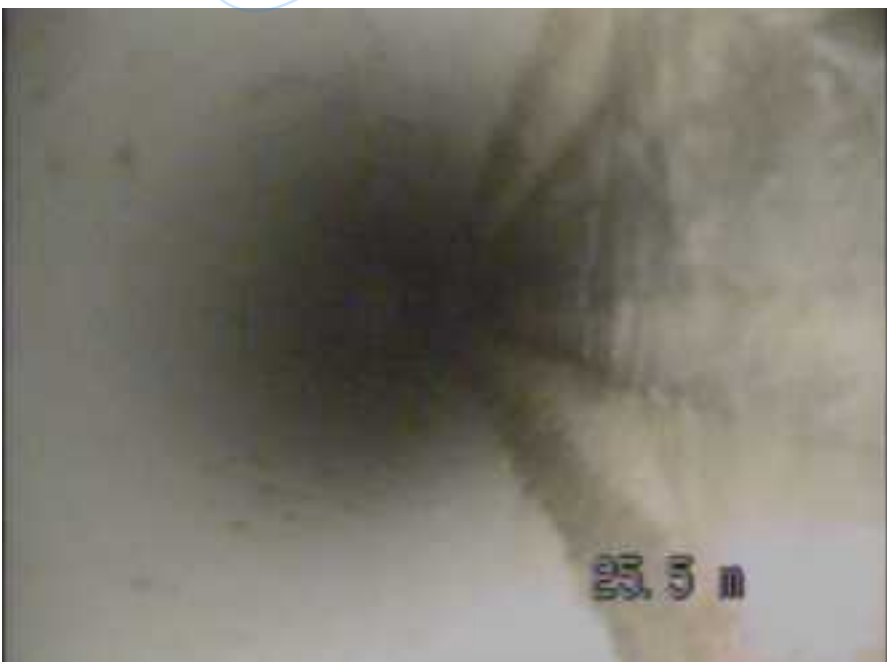
滞留なくなる

これより下流側の配管が沈下している

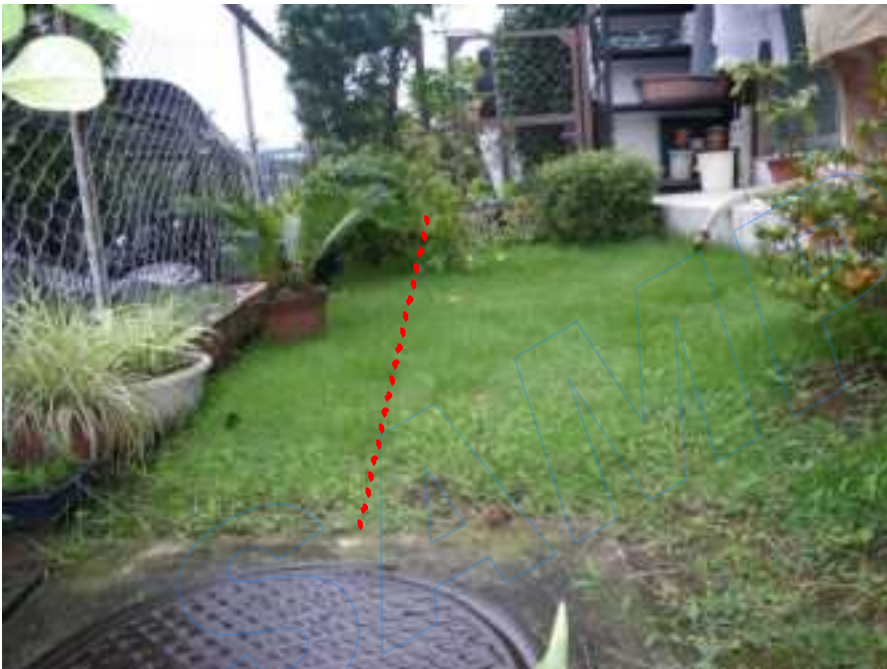
103号室より104号室に向かって
専有庭内

点線部勾配不良の埋設管

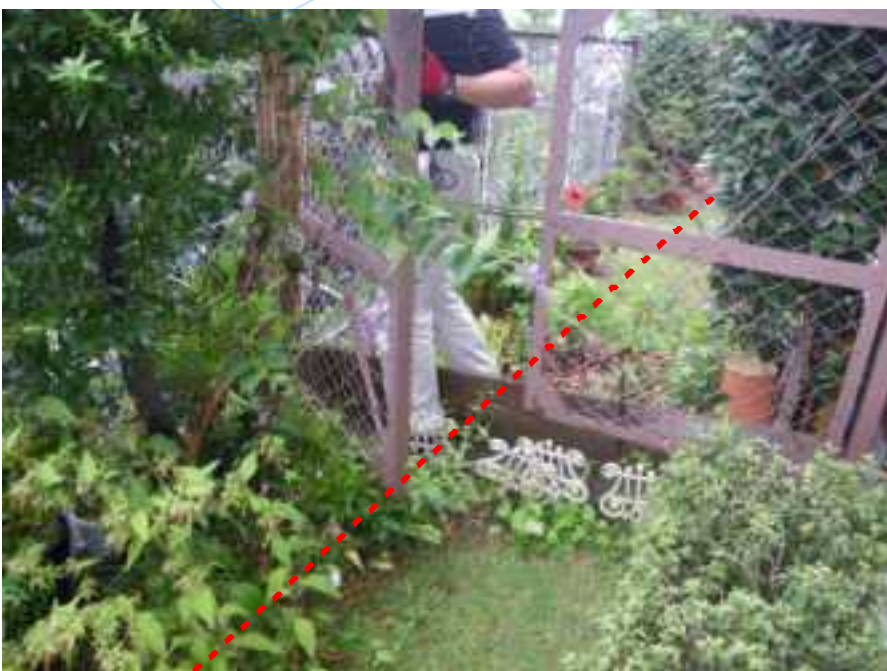
点線部勾配不良の埋設管

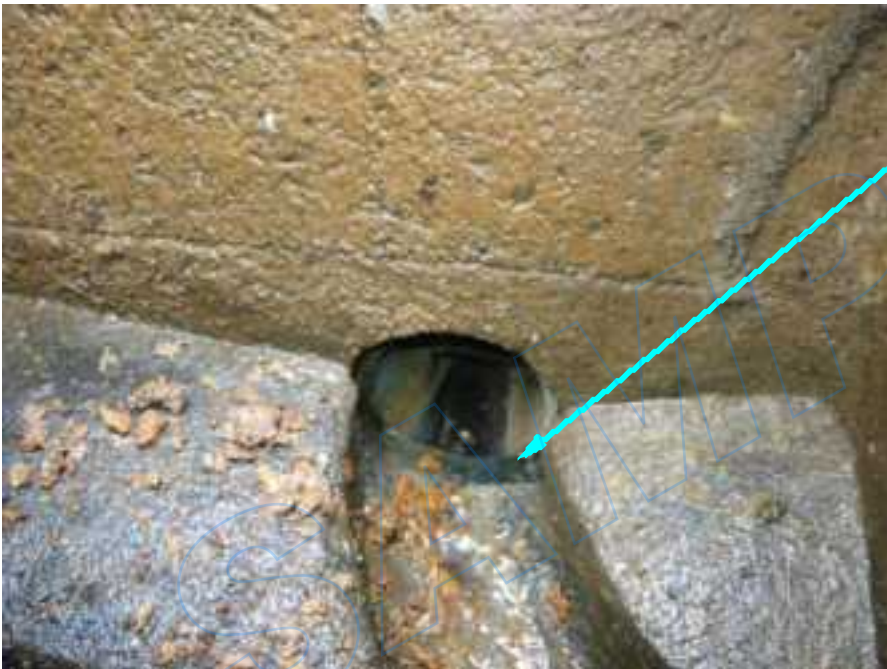
104号室汚水枡内
建物側塩ビ配管と枡インバート
間に隙間あり

また各汚水柵内の脱落や隙間などは、柵本体の勾配不良が確認されていないので、補修セメントによる部分補修で修理できると考えます。

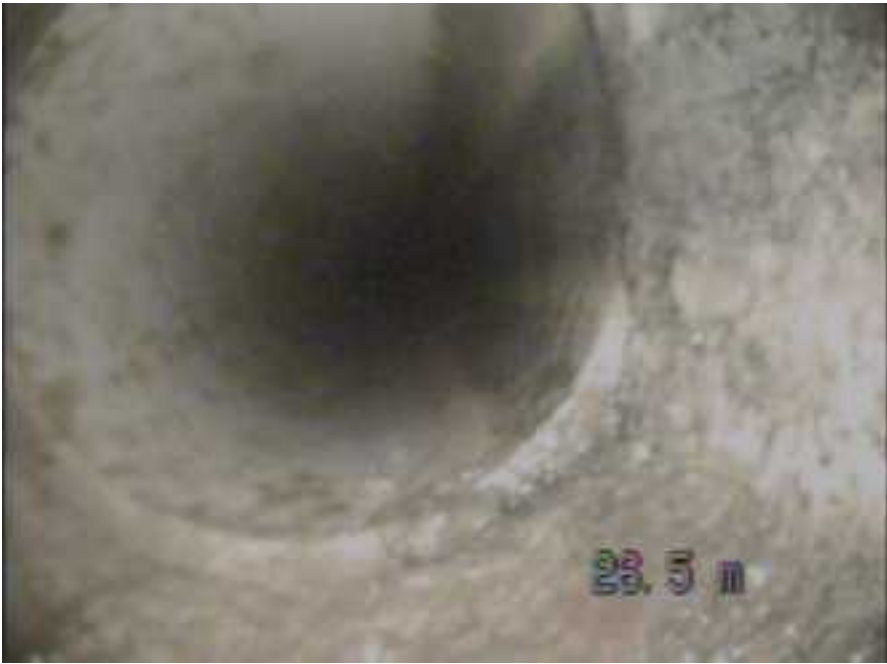
104号室汚水柵と塩ビ管との接続部 異常なし

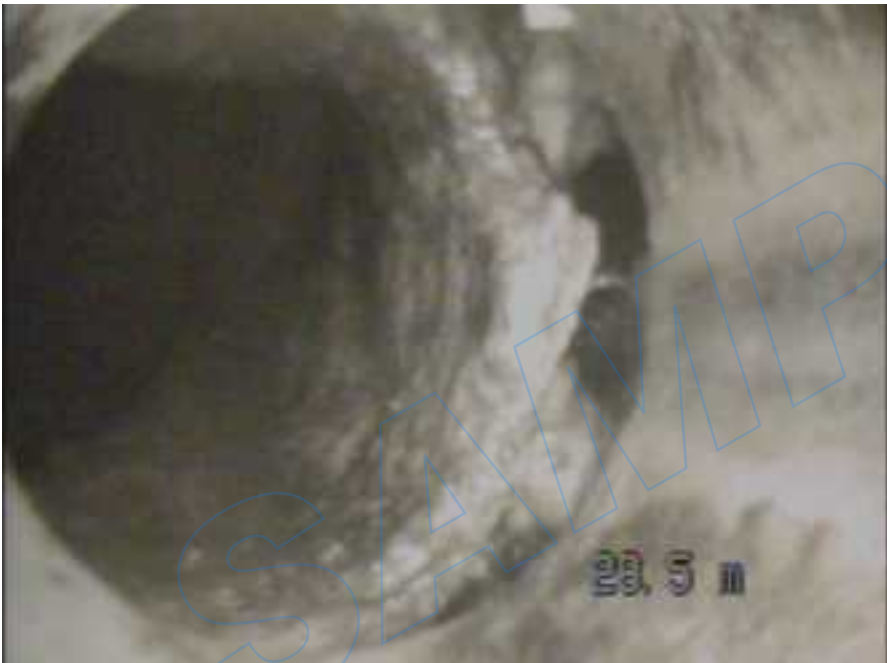
105号室汚水柵と塩ビ管との接続部
脱落あり

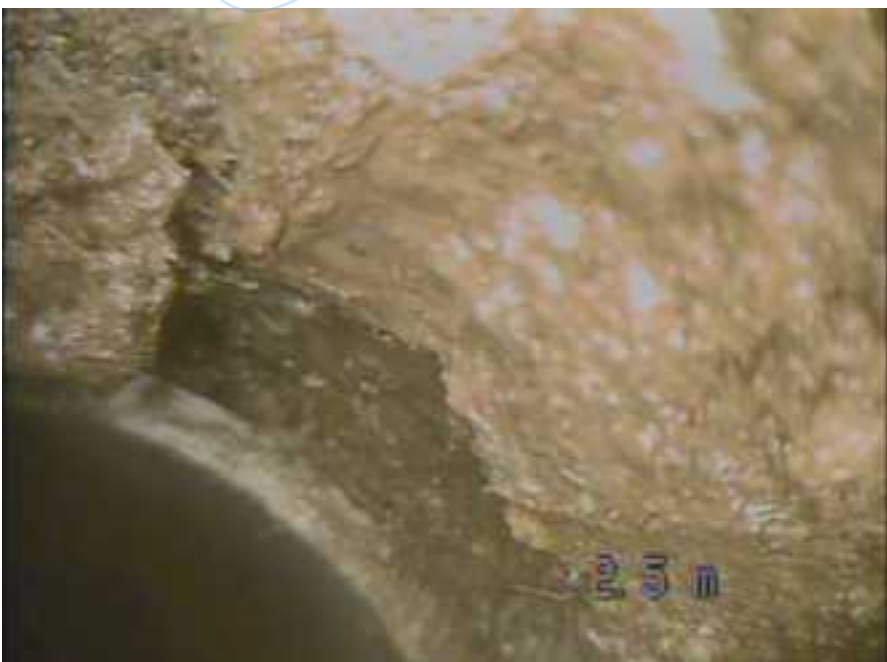
105号室汚水柵内
上流側の塩ビ管との接続部脱落

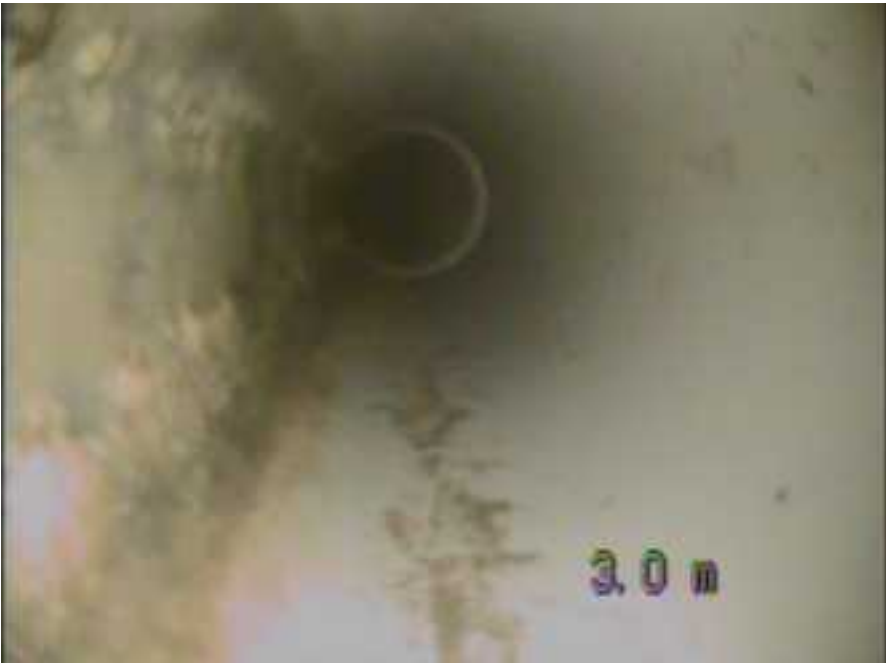
管内異常なし

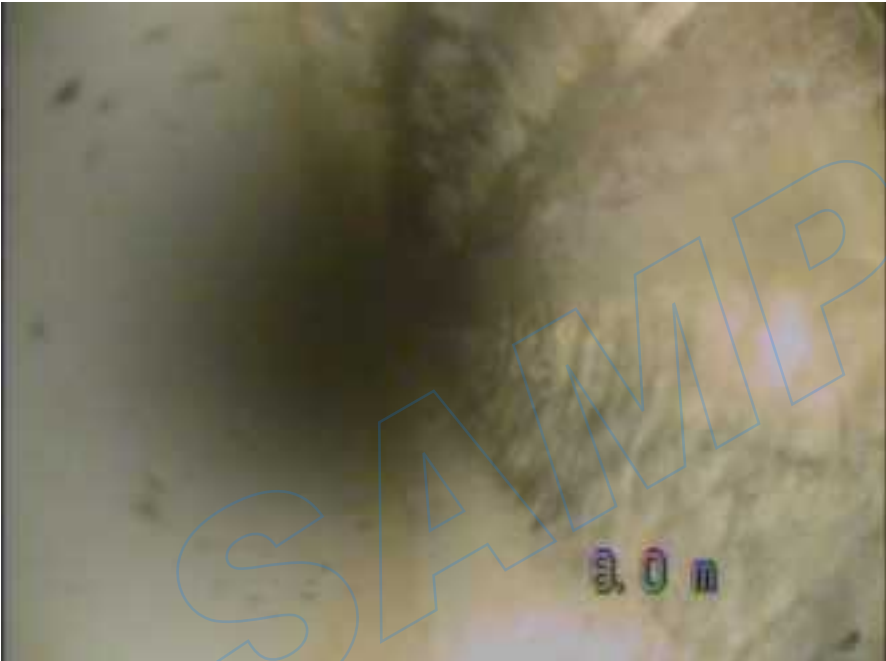
汚水管合流部 異常なし

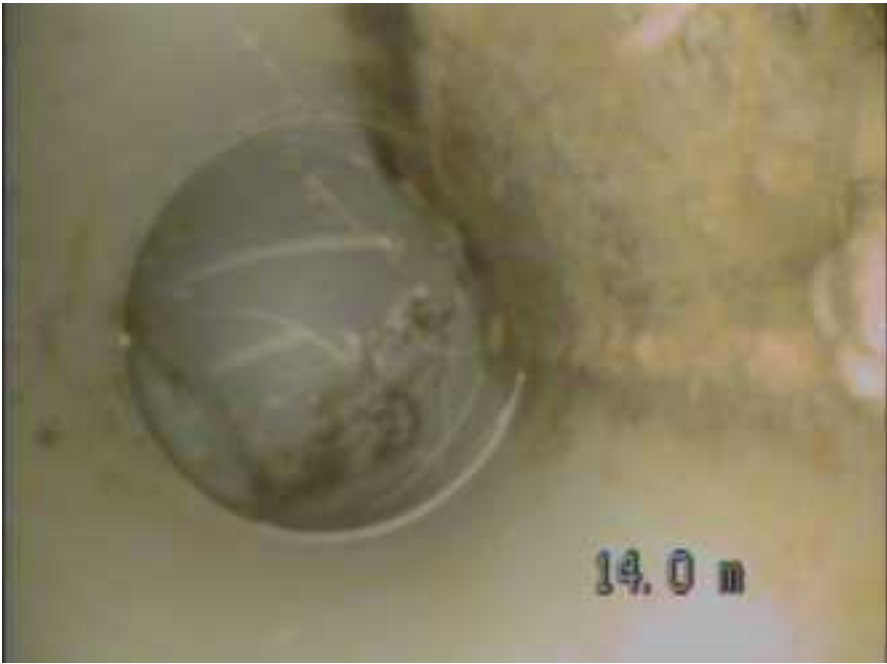
埋設配管の最上流部

立管との接続部異常なし

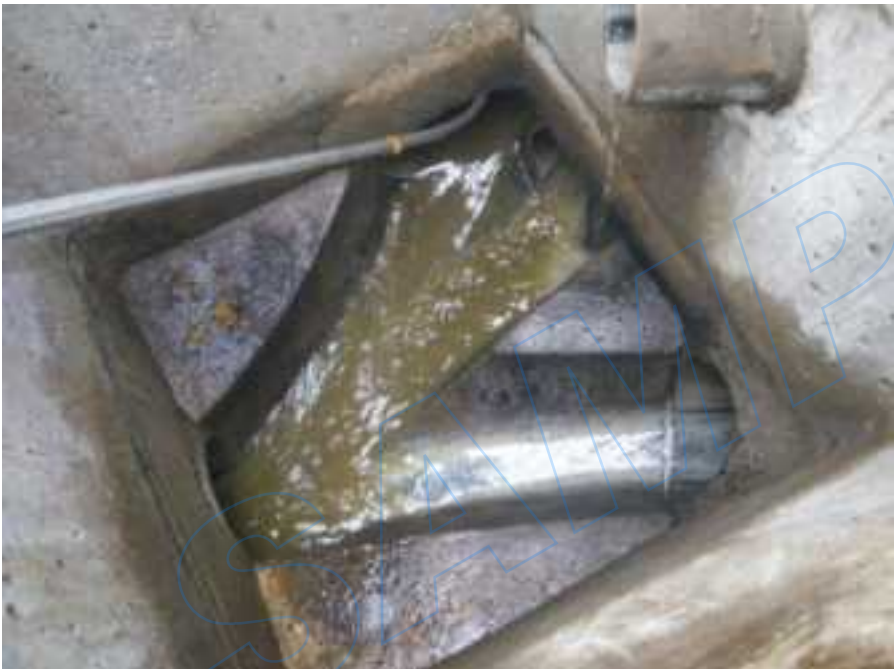
汚水柵より高圧洗浄中

滞留していた汚水が大量に排出された

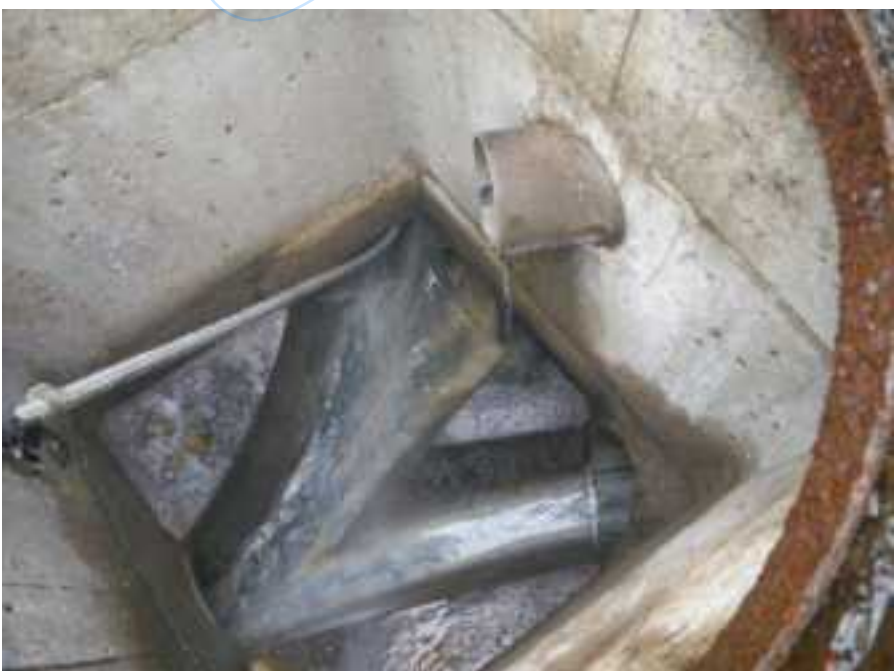
同上 汚水排出後
