〇〇マンション

工業用内視鏡による外部埋設排水管劣化調査計画書

株式会社 三 央
SAN-OH CORPORATION

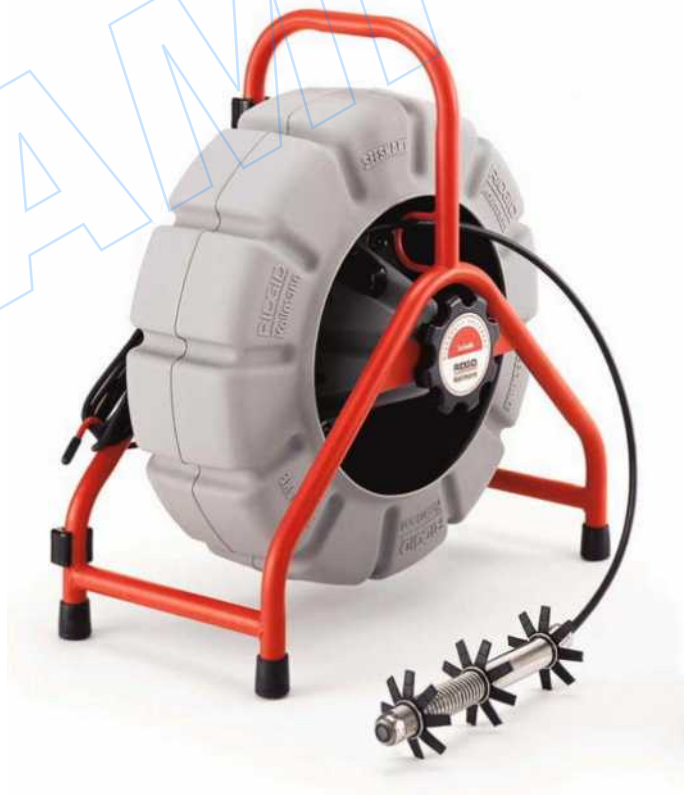
- (2) 使用機器： 工業用内視鏡・・・リジット KD-200P ミニ・スネイクカー（全長 60 m）
モニター及び録画・・・ソニー DCR-TRV300（デジタルテープに録画）
デジタルカメラ・・・富士フイルム DS-230HD（静止画記録）
モニター・・・・・・・・パナソニック TH-14ZV20
ビデオ編集・・・・・・・・パソコンによるノンリニアデジタル編集
（編集済みビデオはVHSビデオテープ又はDVDにて提出）

工業用内視鏡

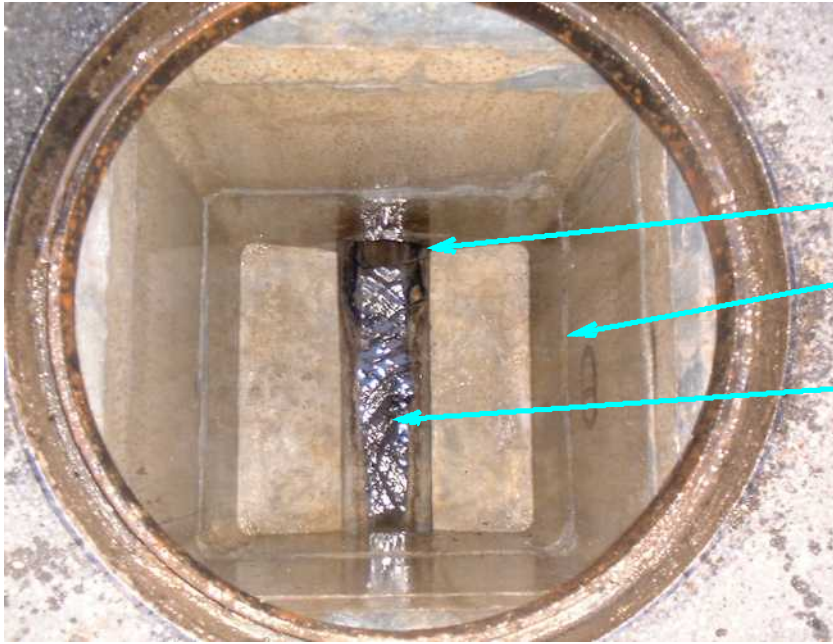
調査事例 1
目視による排水柵内部の確認

★異常のない排水柵

排水管と柵との接続部や

柵の継ぎ目などに隙間がなく

汚水も滞留なく流れている

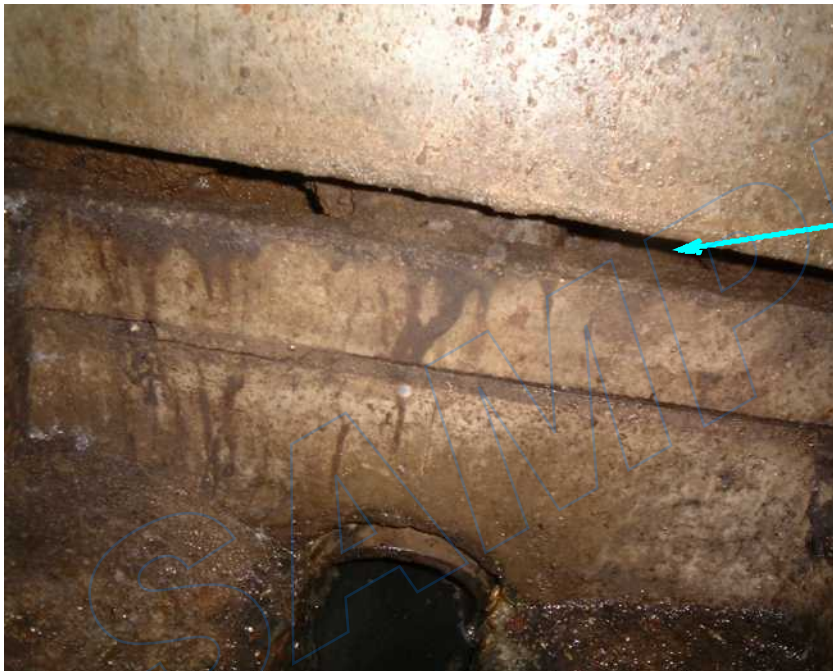
事例 2

★異常のある排水柵

柵自体が沈下し、柵の接続部に脱落（隙間）が見られる

※柵の部分で沈下しているため、逆勾配となり汚水が滞留する原因となっている

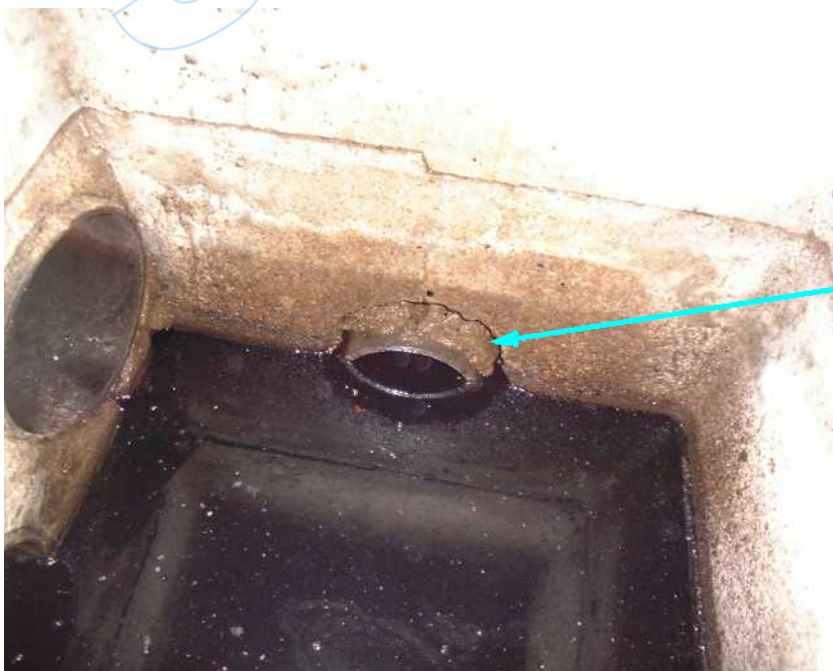
事例 3

★異常のある排水柵

柵と排水管（塩ビ管）との接続部に隙間がある

※常に隙間から排水が地中にしみ出しているため、さらなる沈下や陥没の原因になってしまう

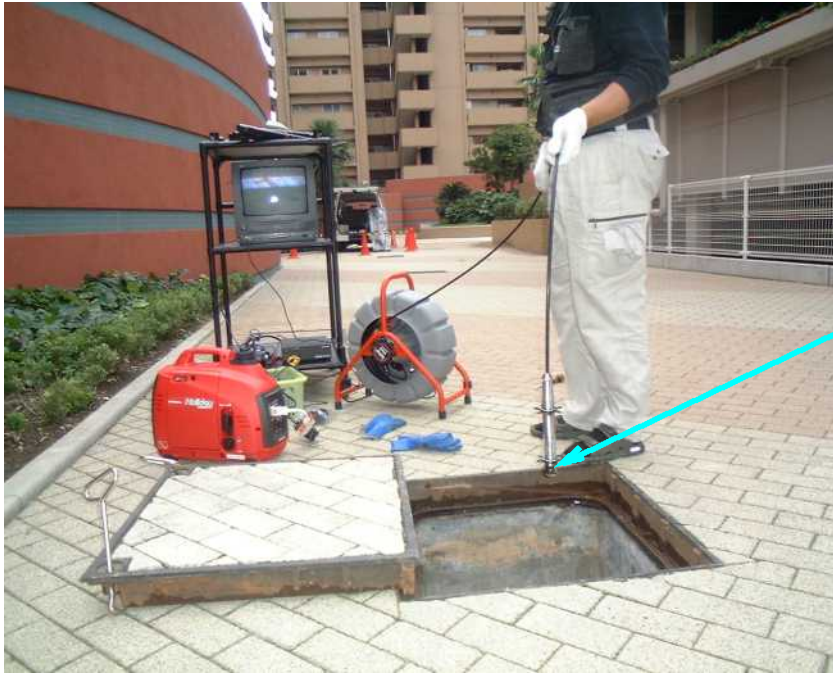
事例 4

★排水管内へ内視鏡投入

写真のようにマンホールを開け内視鏡を排水管内に挿入します

内視鏡のカメラヘッド
この部分で撮影した映像をモニターで確認しながら、デジタル記録します

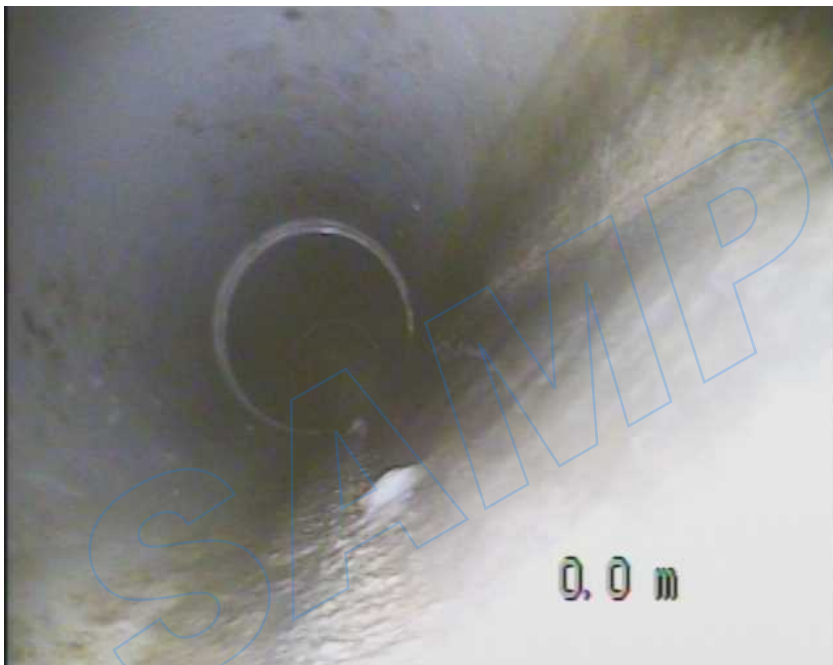
事例 5

★異常のない排水管内（直管部）

排水管に問題がなければ、この写真のように汚水や汚物の滞留のない状態となります

※この部分は排水管の清掃前の映像のため管壁に若干の汚れが付着していますが、異常ではありません

定期的な高圧洗浄で除去できます

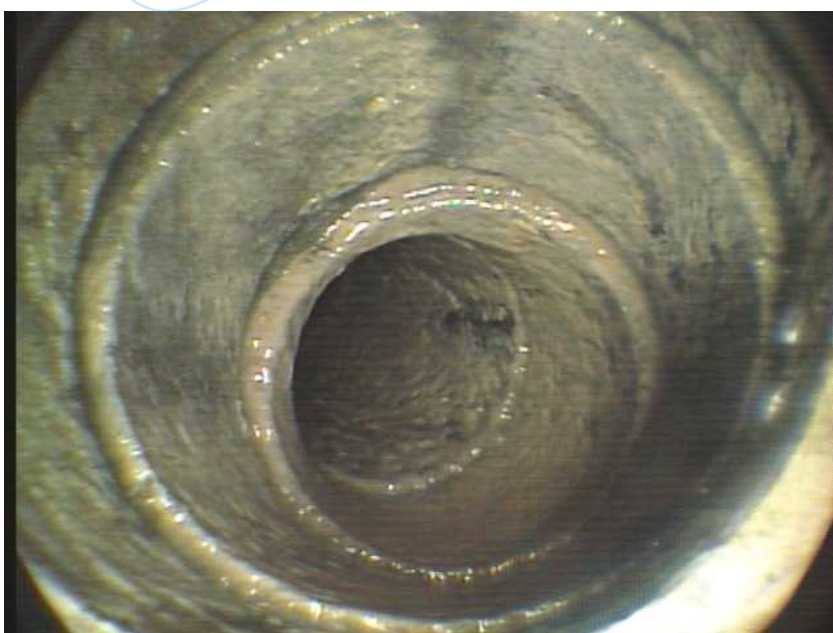
事例 6

★異常のない排水管内（継手部）

排水管の継手（曲がり）部分があった場合でも、異常の有無を確認できます

※この写真も排水管洗浄前のため管壁全体にに汚れが付着しています

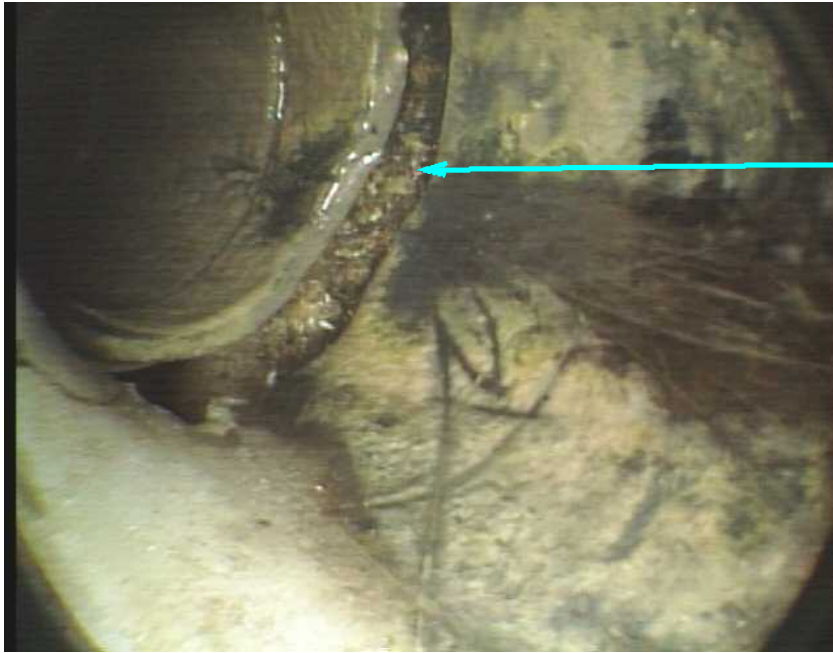
事例 7

★異常のある排水管

埋設部の排水管が途中で折損し脱落している例です

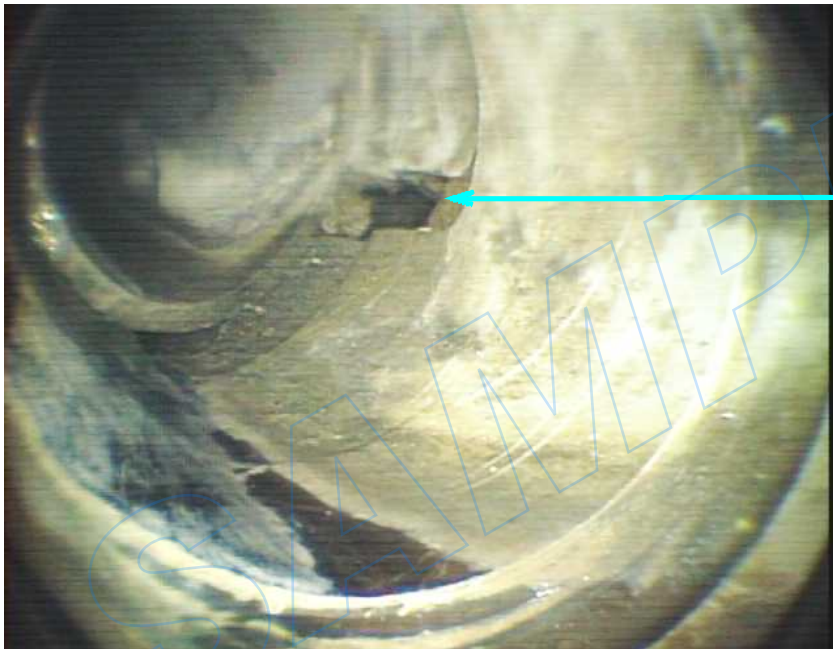
事例 8

★異常のある排水管

埋設排水管の継手部分で亀裂があります

※このような場合、亀裂部分より土中に汚水がしみ出している為さらなる地盤沈下の原因となり早急に改善工事が必要な状況です

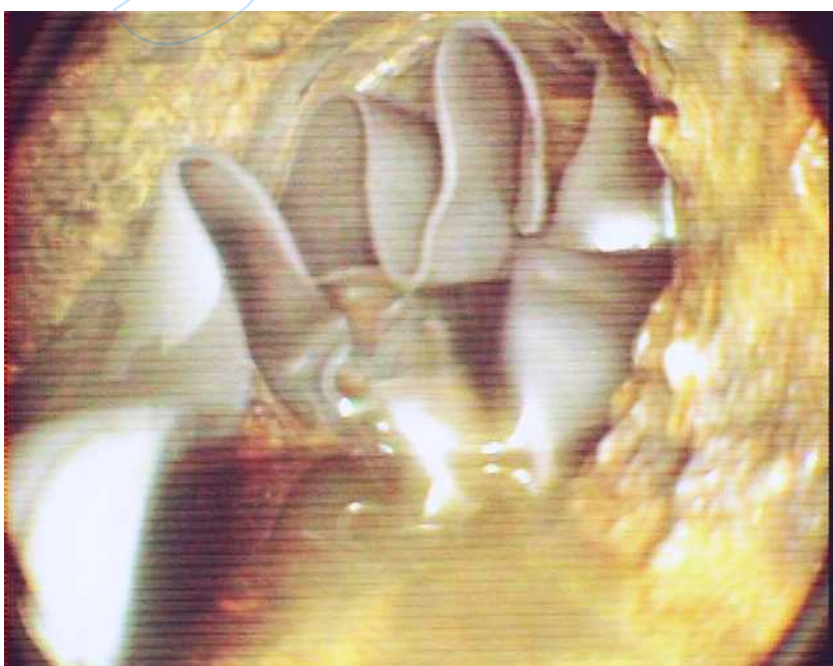
事例 9

★異常のある排水管

ごく希に、この写真の様に排水管内が何らかの物体によって塞がれている事もあります

※このような場合、これ以上内視鏡を投入することは出来ませんが、異常個所の位置を特定することが出来ます

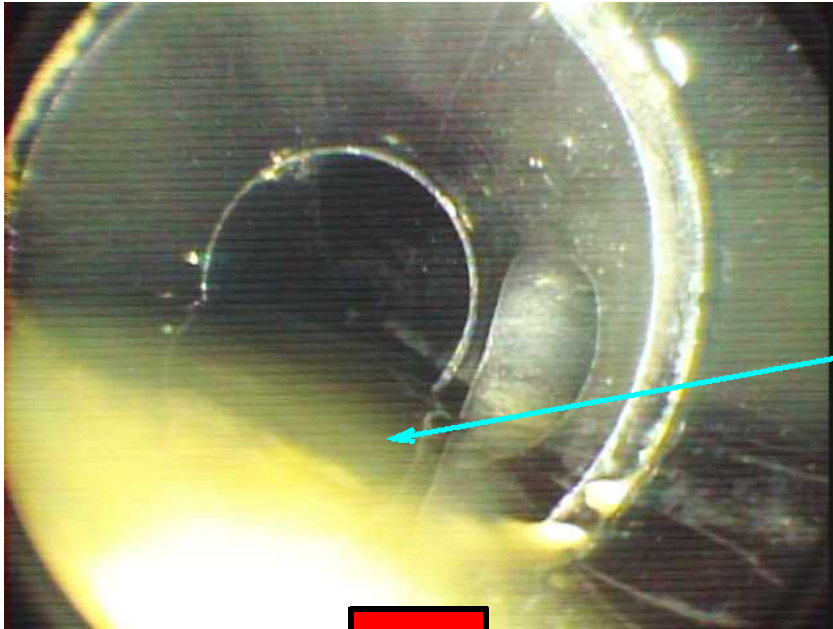
事例10

★異常のある排水管

以下の写真は同じ排水管を手前から奥へと順に撮影したものです

まず、若干の汚水の滞留が見られました

※排水管に勾配不良があると、汚水が滞留するため、映像で確認することが出来ます

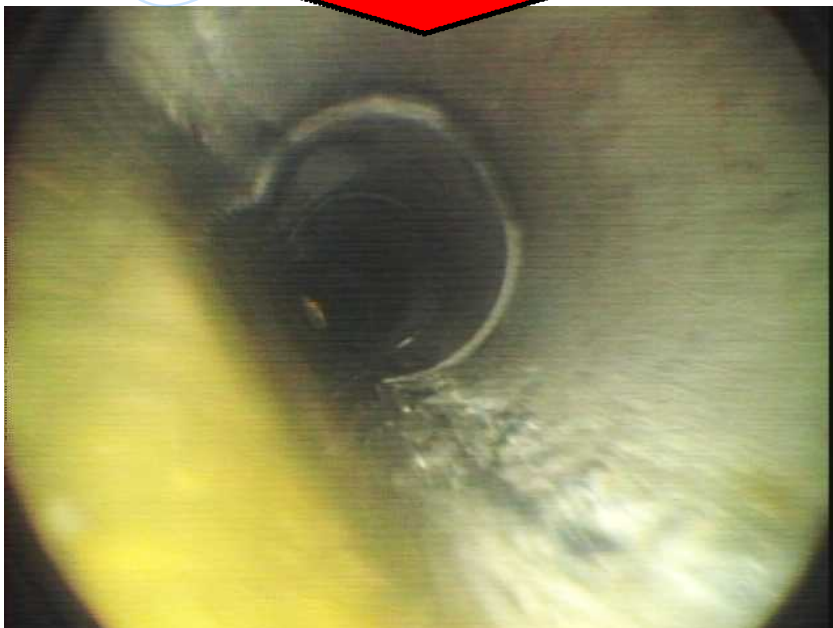
さらに奥を撮影すると、再び滞留する汚水が少なくなる

※これらの映像からこの排水管が途中でたるみをおこし、汚水が滞留している事が分かります
(次頁の図参照)
