排水管内視鏡調査報告書

〇〇マンション

1. 調査対象の概要及び調査目的

(5) 調査件名： 工業用内視鏡による排水管管内調査

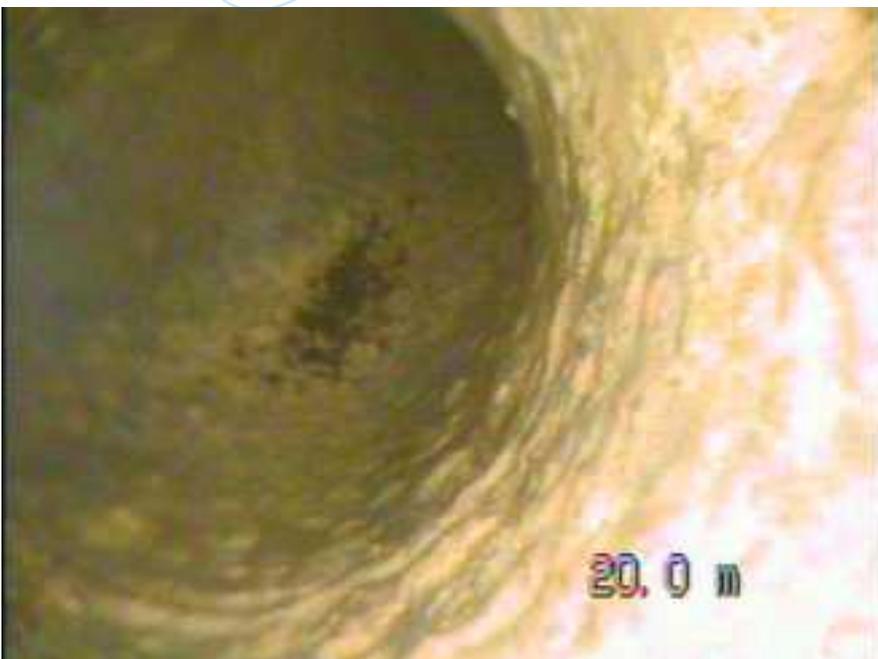
掃除口より20m
3階床付近と思われる

配管屈曲部異常なし

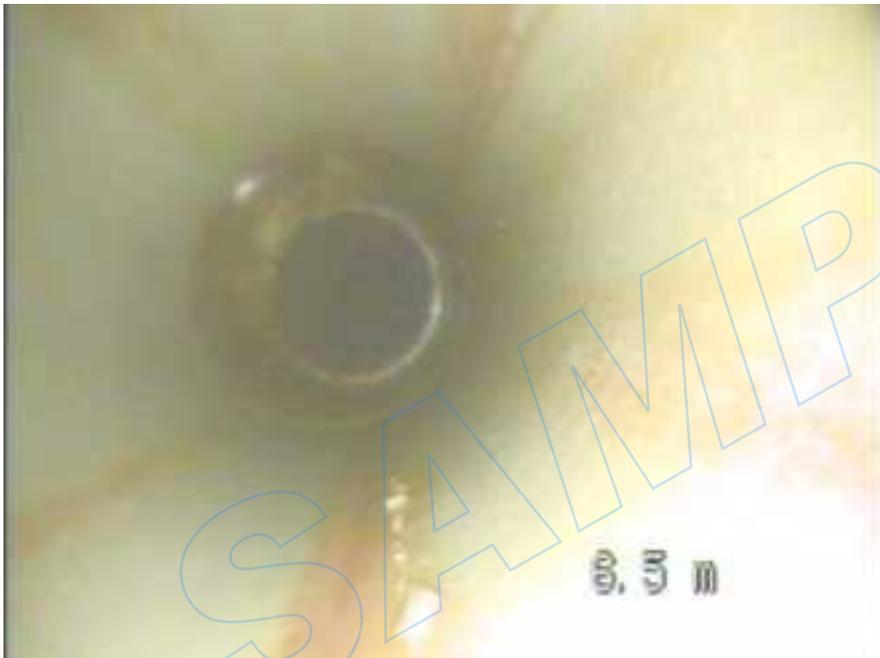
部分的に交換した汚水立管
材質は排水用ライニング鋼管

内部汚れ付着なし

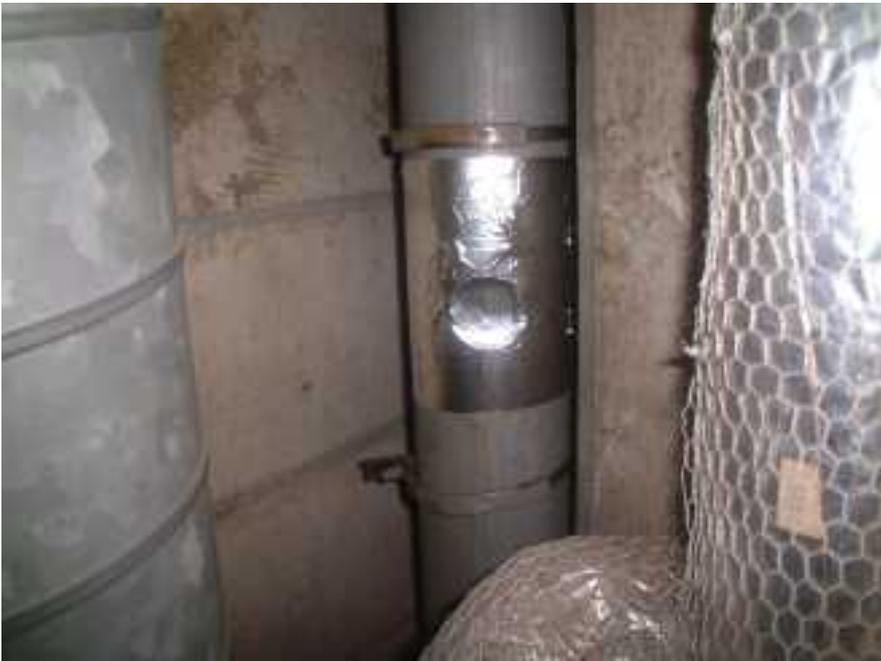
汚水立管の内視鏡を挿入した掃除口は、アルミテープで補修

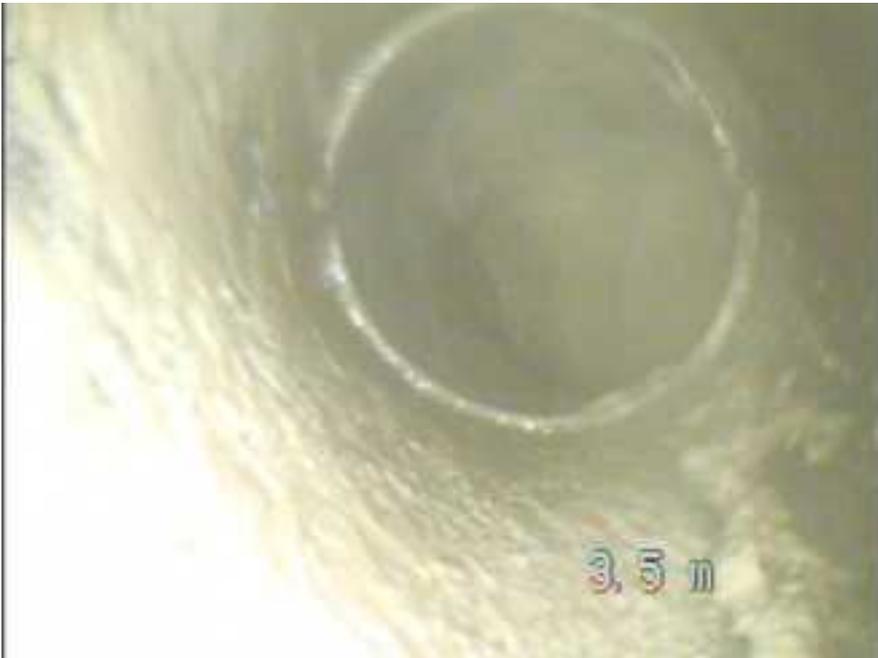
埋設管内3.5m
材質：塩ビ管 異常なし

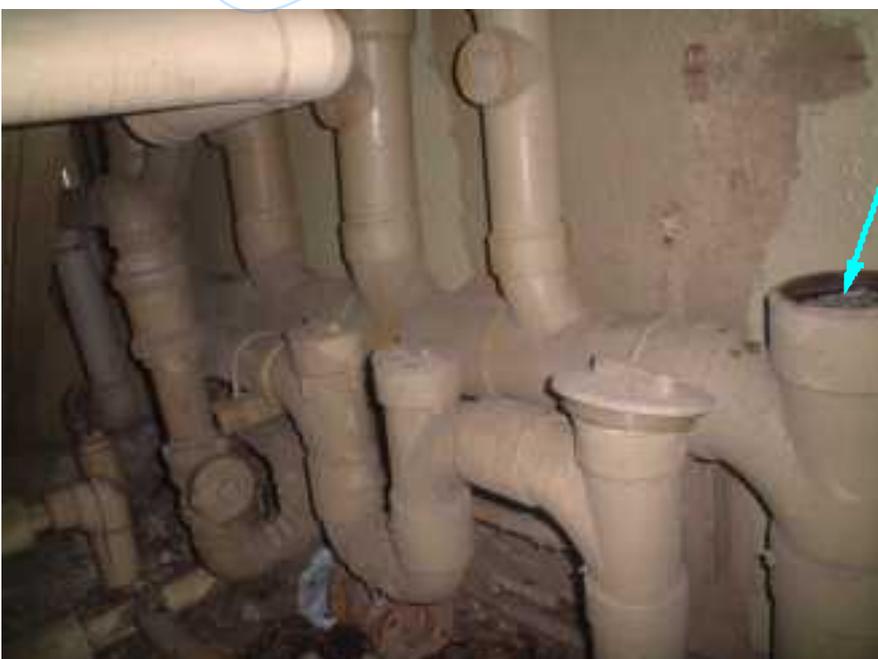
上の映像で確認された掃除口

立管が4本、地上露出部分で合流して柵に流入している

1003号室系統 汚水立管及び雑排水立管
1002号室系統 汚水立管及び雑排水立管
上記、合計4本が接続されている

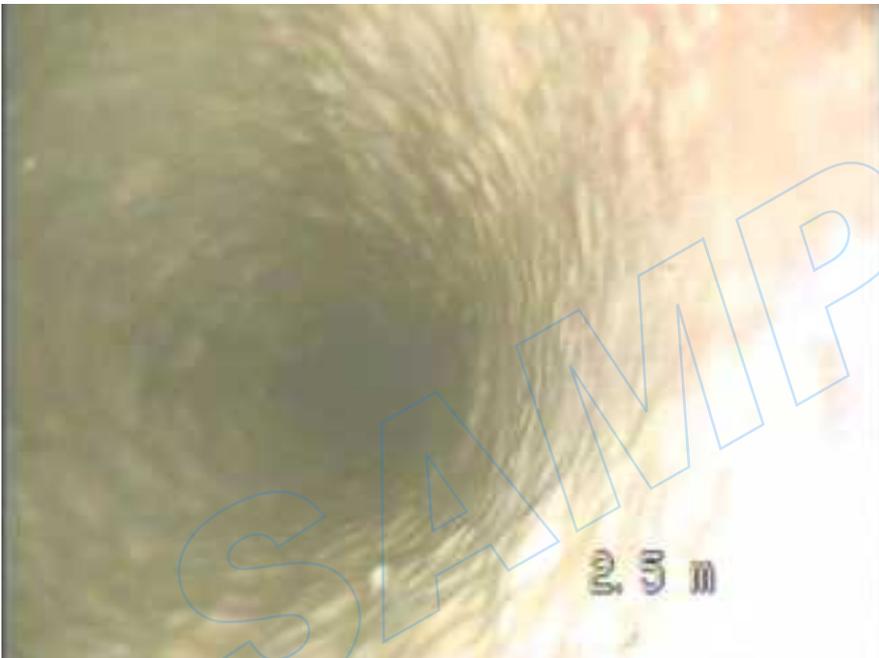
2.5m 1階天井付近立管

台所からの油分が付着することで、一般的に汚れの多い雑排水管であるが、この立管は汚れも多くなく良好な状態

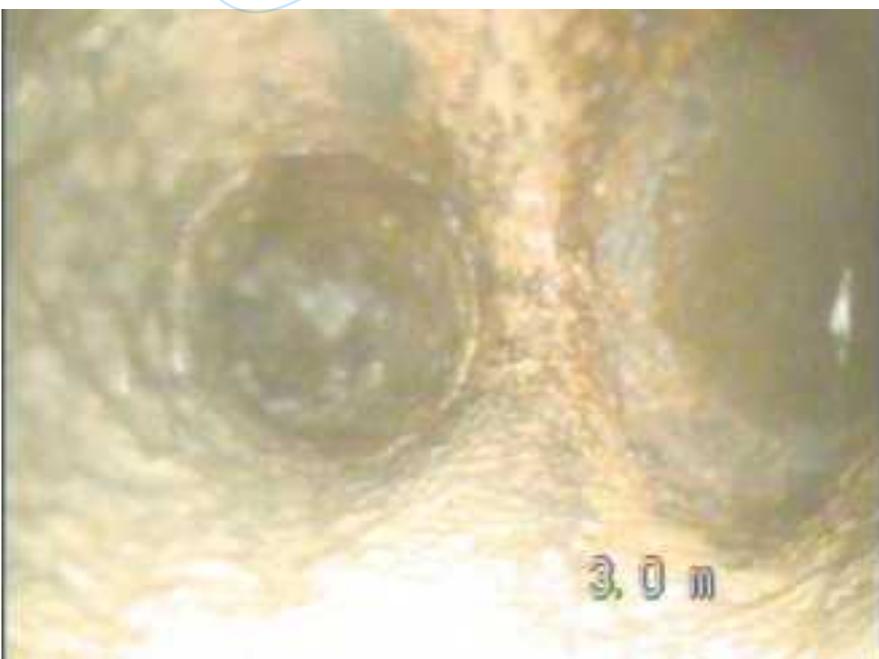
3m

横引き部分

管理室系統（画面右）の排水管が合流している

左側奥は1001号室系統の雑排水立管

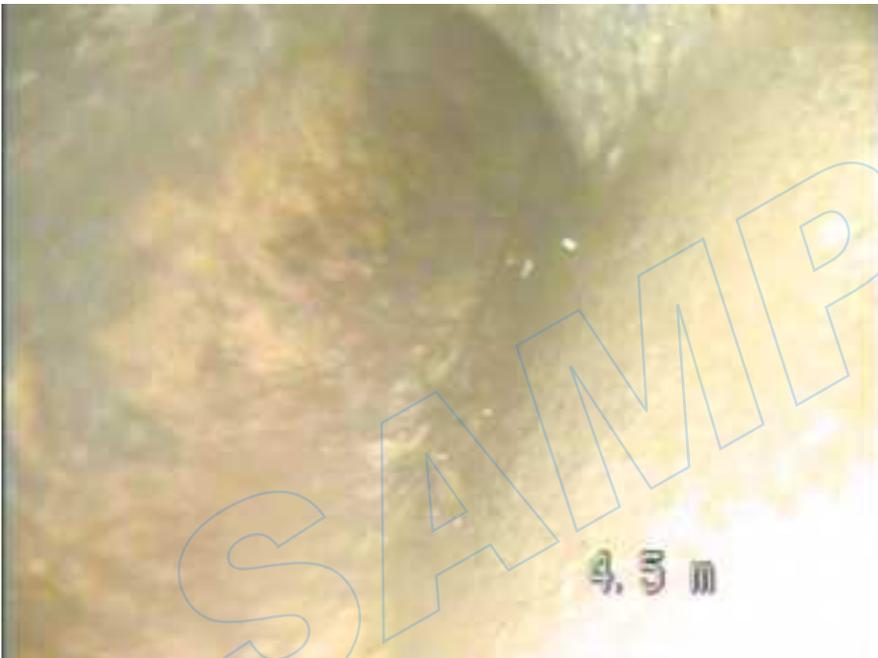
内視鏡を手前に戻している
4.5m地点 屈曲部 異常なし

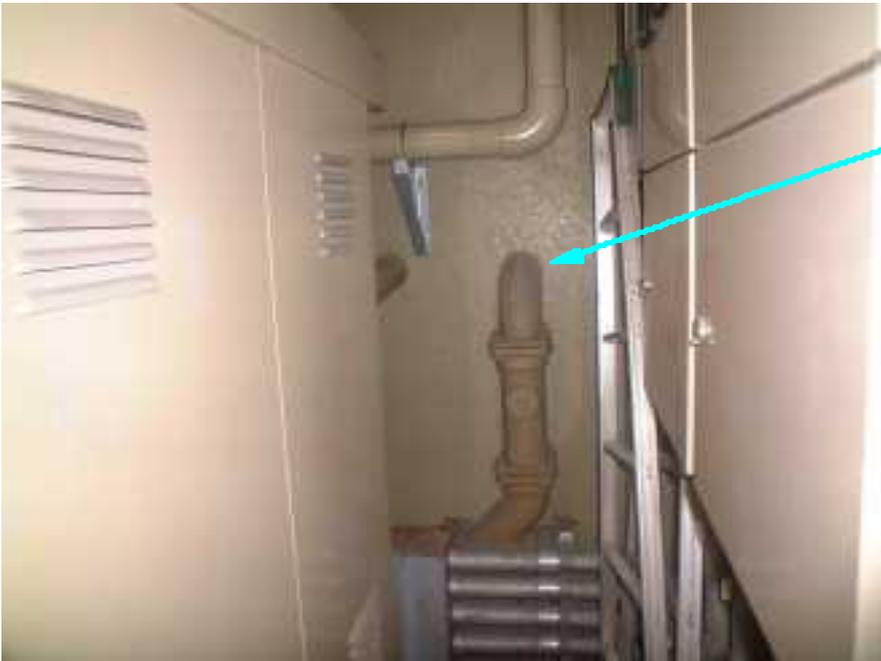
1階外部露出排水立管

エントランス階段下
701号室系統 汚水管

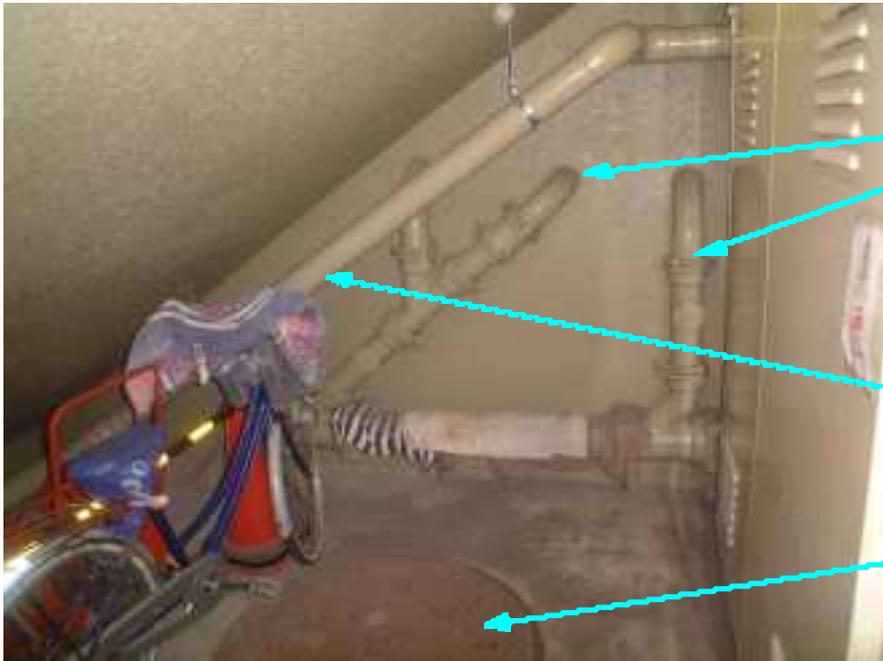
階段下露出排水管

401号室系統

汚水管

雑排水管

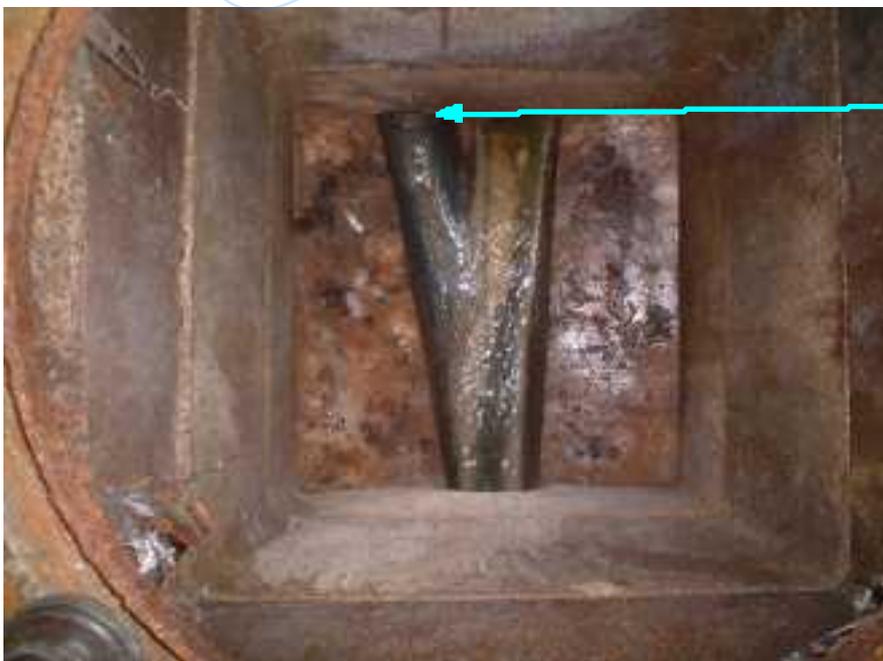
最終枡（入口ゴミ置き場前）

701.401号室系統排水管

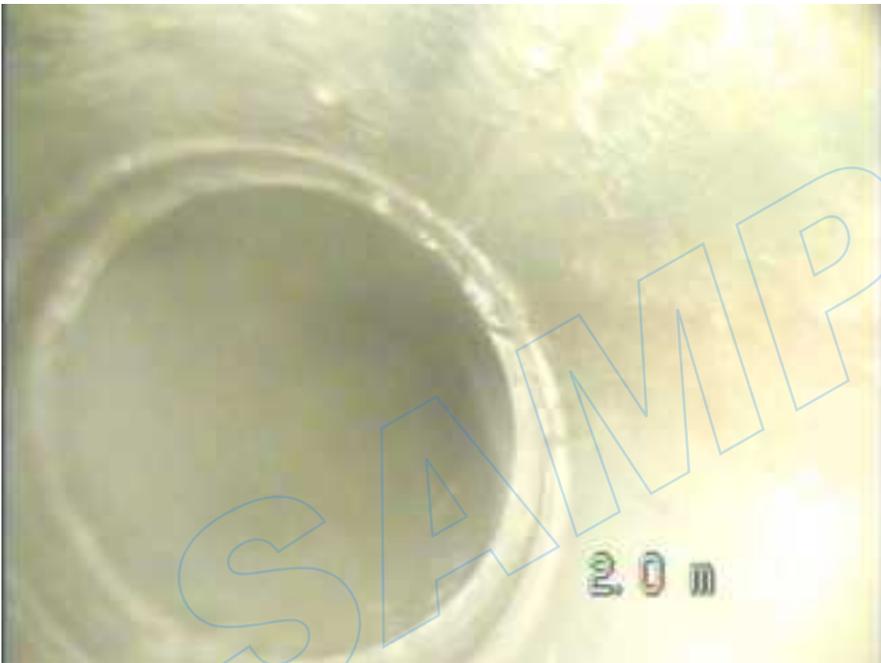
柵より上流 2m
埋設管・塩ビ管で配管

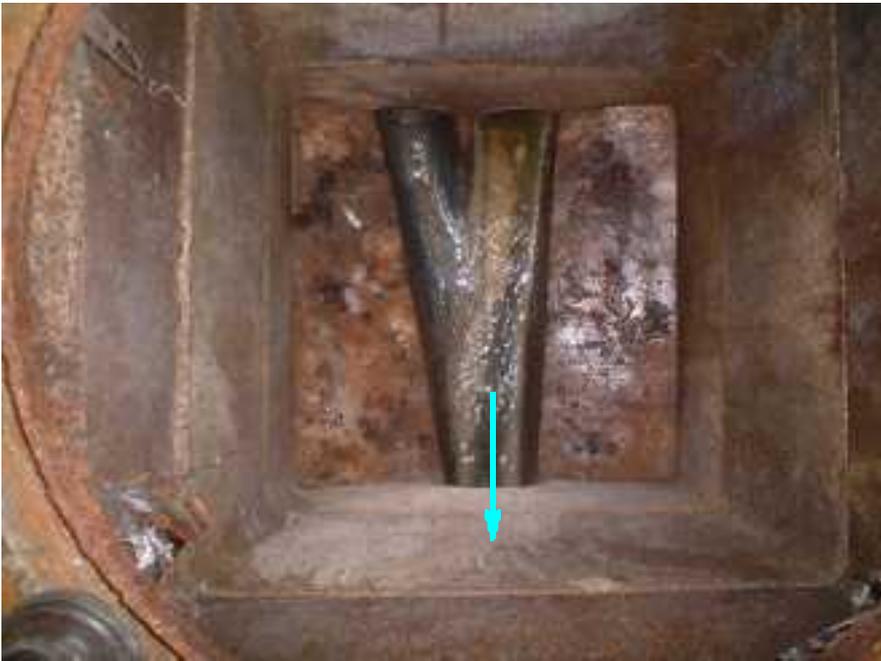
最終柵より下流・公設柵へ内視鏡投入(矢印方向)
